## 勝浦大橋の調査・補強設計について

大日本コンサルタント（株） 正会員 ○牧 祐之  
大日本コンサルタント（株） 正会員 原田 豊

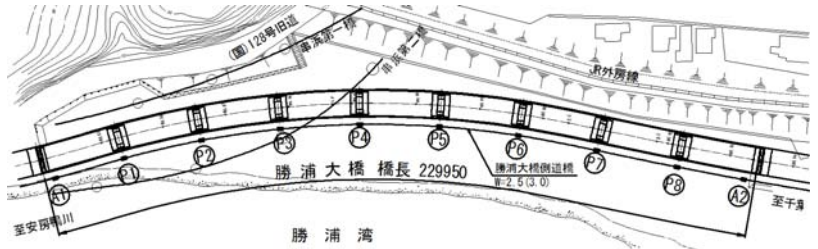
図-1 勝浦大橋 平面図

一般国道 128 号の勝浦大橋は、昭和 43 年に架設された 9 径間 P C 単純ポステン T 桁橋（橋長 230m）である（図-1）。海岸沿いに位置する本橋は、塩害による劣化で過去数回にわたり断面修復工やコンクリート保護工などの補修を行ってきた。その後、再劣化による損傷の進行が確認されたため、平成 22 年度より 3 カ年にわたり電気防食工法による補修工事を実施してきたが、平成 24 年度の工事中に P C 鋼材の破断が確認された（写真-1）。そこで、P C 鋼材破断による耐荷力低下の影響を把握するために補強前調査を行った上で、補強設計を実施した。さらに補強後調査により補強効果の確認を行った。
