## 一般国道 53 号那岐大橋上部工の損傷原因及び補修方法

鳥取河川国道事務所 正会員 ○川上 隆三  
鳥取河川国道事務所 堂田 忠

一般国道 53 号那岐大橋は、1970 年に建設され 45 年が経過し、主桁に耐久性を低下させる C 判定の損傷（ひび割れ、腐食など）を有する PC 橋梁である。本稿では、那岐大橋の P1 橋脚前後の主桁に生じたひび割れの発生原因及び効果的な補修方法について報告する。

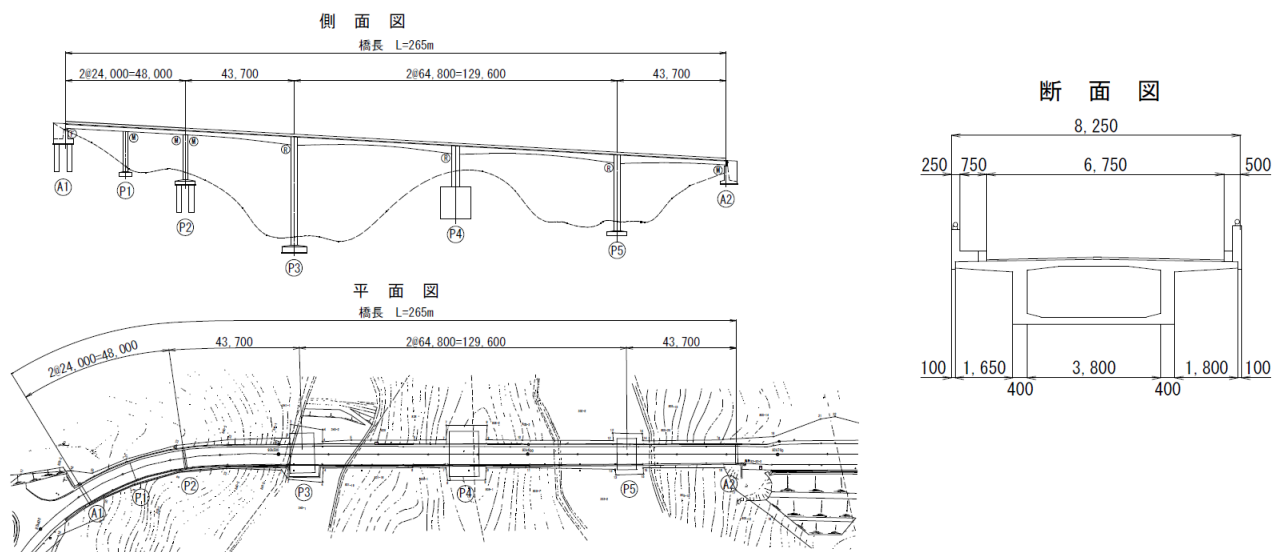
図－1 一般国道 53 号那岐大橋一般図

一般国道 53 号那岐大橋（図－1）は、鳥取・岡山県境付近に位置する橋長 265m、幅員 8.25m の 2 径間連続 PC 箱桁橋＋4 径間連続ラーメン PC 箱桁橋である。

主要な損傷は、A1-P1 径間および P1-P2 径間の下床版・ウェブに発生しているひび割れで、箱桁外面と内面の同様の箇所に発生しているため貫通していると考えられる。ひび割れ発生箇所は、P1 橋脚の前後 5m 付近に集中しており、最大幅は 0.8 mm で、ウェブに発生しているひび割れは、いずれも桁下縁側から上縁側に向かって P1 橋脚方向に進展している。また、掛け違い部を含む桁端部において、伸縮装置の止水材の劣化に伴う漏水が確認された。冬季においては、凍結防止剤の散布を頻繁に行う箇所でもあるため、A1, P1, P2 の支承装置は、腐食が顕著である（写真－1）。PC 鋼材配置に沿ったひび割れや水滲み等は確認されず、グラウト不良に起因すると考えられる変状は見られない。なお、4 径間連続ラーメン PC 箱桁橋については、重大な損傷は認められない。
