## 東海道新幹線鉄けた補剛材における変状発生原因と対策

東海旅客鉄道株式会社 正会員 ○土井 宏政  
東海旅客鉄道株式会社 北野 祐介

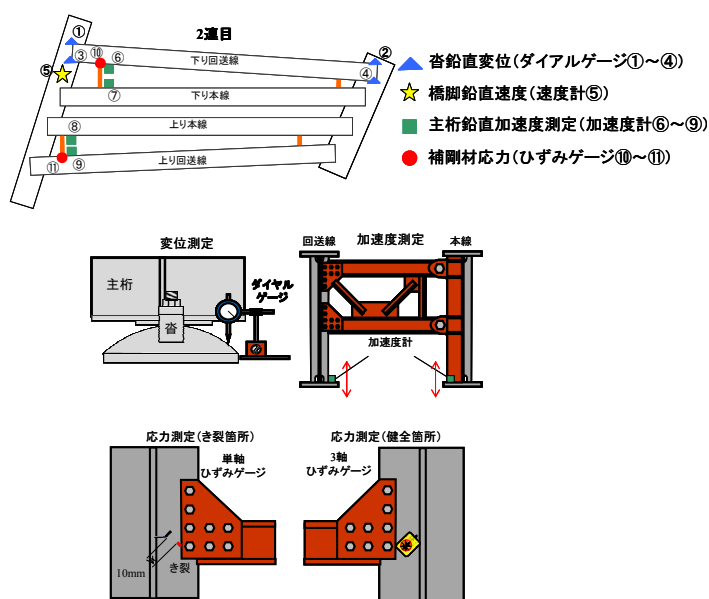
図-3 測定概要図

下部工からの影響を確認するため、沓の鉛直変位測定、橋脚の鉛直速度測定を行い、また桁本体の鉛直加速度測定、補剛材の応力測定に関連性からき裂の発生原因を検討した(図-3)。

沓の鉛直変位測定、橋脚の鉛直速度測定の結果、沓および橋脚の鉛直動はわずかであり、き裂に影響を及ぼす動きはないことを確認した。
