老朽導水施設の各種調査に基づく対策優先順位の評価

日本工営(株) 正会員 ○小谷 拓、沢田 陽佑

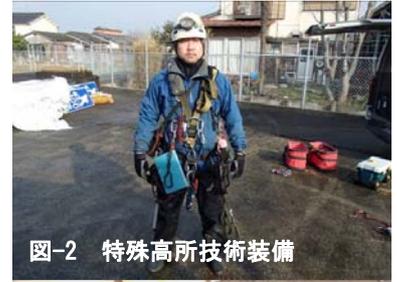
図-2 特殊高所技術装備

目視調査では、鋼管部に軽微な錆の発生や塗装の剥がれが見られたが、ひび割れや凹凸、漏水は確認されず、構造および機能の上では、大きな問題はないと判断できた。また、当施設の河川横断部は高低差約 20m、延長約 300mの伏越構造になっており、当該区間は特殊高所技術により管内に進入し目視調査を実施したが、ひび割れや漏水等の変状は確認されず、構造および機能は問題ないと判断できた。
