## レール頭部補修溶接(THR)の検証

九州旅客鉄道株式会社 正会員 河野 皓治 正会員 幸野 茂  
正会員 佐古 武彦 正会員 ○清水 惇 西本 晋平

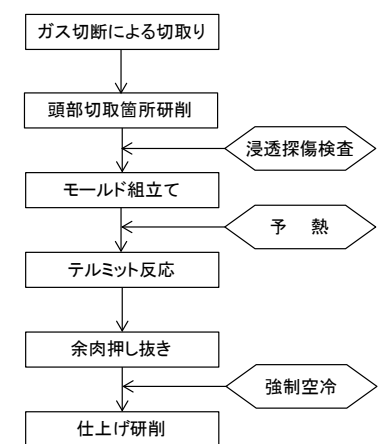
図-1 施工手順フロー

簡易的にシェリング等を除去できる方法として、簡便な溶接法であるテルミット溶接法を利用したレール頭部補修溶接（以下、「THR」とする）を検討しており、（以下、「THR」とする）施工手順を図-1に示す。

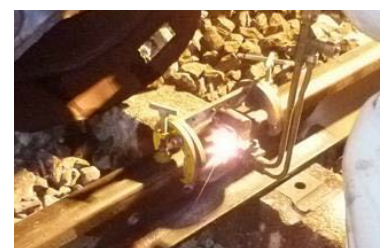
図-2 THR 用切取り治具

ガス切断による頭部切取りは THR 用の治具を用い、簡易に施工が可能である（図-2 参照）。また、テルミット溶鋼を流し込む際に使用するルツボは予めテルミット溶剤が充填されたオートタップ装着済みであり、ルツボの予熱や固定治具を必要としないのも特徴である。
