建築用タワークレーンのマストの接合部ボルト応力に関する実験的研究

(独) 労働安全衛生総合研究所 正会員 ○高梨成次, 正会員 大幢勝利, 正会員 高橋弘樹

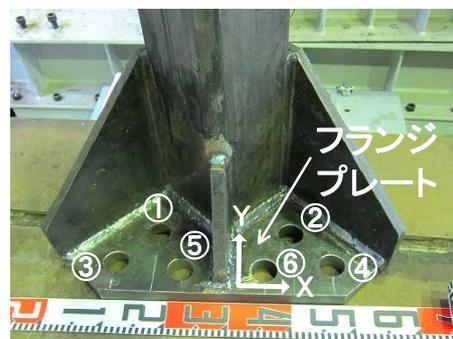
図 3 試験体 (フランジプレート部)

試験体概要図を図 2 に示す。試験体は、揚重能力 180t クラスのタワークレーンに用いられるマストの原寸モデルとした。実験では、図 2 に示した試験体を立てて、鉛直方向に加力した。本マストの結合部に用いるボルトは M36、強度区分 10.9 が標準的であるが、試験機の都合により M30、強度区分 8.8 のボルトを用いた。試験体のフランジプレート部を図 3 に示す。図中には○内数字としてボルト番号を示した。これらのボルトの直交する 4 面にひずみゲージを貼付して応力状態を測定した。ひずみゲージの貼付位置はボルトの首下 25mm の部位とした。ボルトのひずみゲージの向きは、図 3 中に示した X-Y 軸に合わせた。また、ひずみゲージのリード線を保護する目的で、座金に幅 5mm、深さ 2mm の溝を設けた。
