地すべり地域のトンネル施工における地表面変動およびその地質学的考察

中日本高速道路株式会社 東京支社 南アルプス工事事務所
 正会員 佐藤 淳, 田丸 浩行
 鹿島建設株式会社 関東支店
 正会員 ○戸邊 勇人, 内藤圭一郎

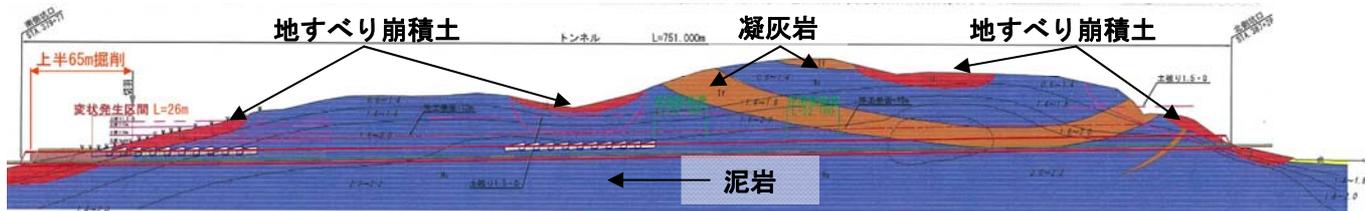
図-1 トンネルの概略地質縦断面図

中部横断自動車道 原トンネルの周辺には、新第三紀に地殻変動を受けた西八代層群の泥岩・凝灰岩（凝灰質泥岩）と、これを原岩とする地すべり崩積土が分布している（図-1）。事前の地質調査によると、泥岩・凝灰岩は、一軸圧縮強度 $4\sim 16\text{MN/m}^2$ であり、膨張性も高くないと推定されていた。これに対し、施工時に測定した結果によると、一軸圧縮強度が $1\sim 8\text{MN/m}^2$ 程度であり、また、膨張性を示す要素の一部が発生限界を超えていた（図-2）。また、切羽観察においても、多数の小亀裂、乱れた層理、およびスリッケンサイド（せん断により磨かれた面）が確認された。これらの観察結果は、泥岩・凝灰岩だけでなく、それを起源とする地すべり崩積土でも認められた。
