坑口部強風化帯における地山安定対策について

京都府道路公社      正会員      安田 肇      秋田 伸治  
大林組大阪本店      正会員      ○渡辺 淳      窪之内 雄策  
大林組生産技術本部                      正会員      木梨 秀雄

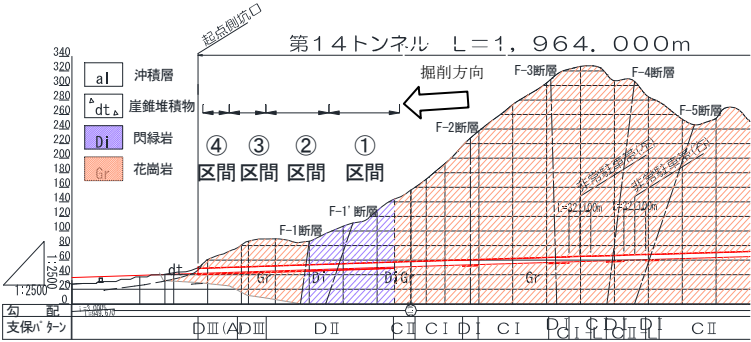
図-1 地形・地質縦断面図

実施支保パターン毎の地質・切羽状況および計測・地表面沈下結果を表-1 に示す。起点坑口へ進行するにつれて、切羽状況は脆弱化し、湧水により泥濘化している状態であった。また、計測Aからも内空変位と天端沈下は増加し、それらにより収束しにくい傾向が認められた。
