## 市町村が管理する中小橋梁の維持管理（城陽市）その3 <仮設橋梁を本設橋梁へ転用した古川橋の事例>

災害科学研究所 正会員 ○守屋裕兄 横山雅臣 古市 亨 東山浩士  
 近畿建設協会 正会員 林 正一 山本幸雄 久保元生  
 城陽市 上野孝則 木村亮太

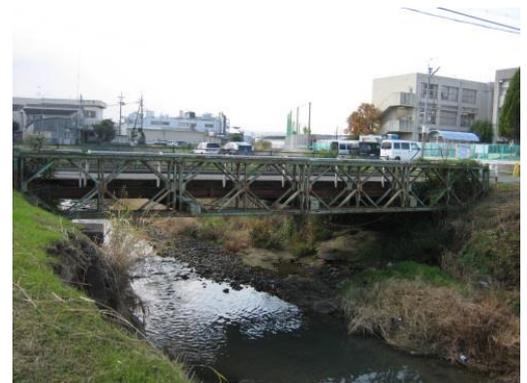
写真-1 全体状況

写真-1に示す古川橋は、1971年に供用を開始した市道を担う河川橋梁で、橋長は18.1m、幅員は5.4mの歩車道橋である。周辺には小学校が存在し、一般者に加え、児童や学校関係者及び大型でない車両の往来が頻繁にある。本橋梁は、小学校建設時に工事用仮設橋梁として架設され、そのまま41年の間、市道橋として供用されてきた。しかし、損傷劣化が著しく、河川改修も予定されていることから、2、3年後を目途に架替計画を現在検討している。
