## コンクリート床版内部に発生した水平ひび割れの微破壊調査方法

一般社団法人日本建設機械施工協会 施工技術総合研究所  
 一般社団法人日本建設機械施工協会 施工技術総合研究所  
 株式会社 ティ・エス・プランニング

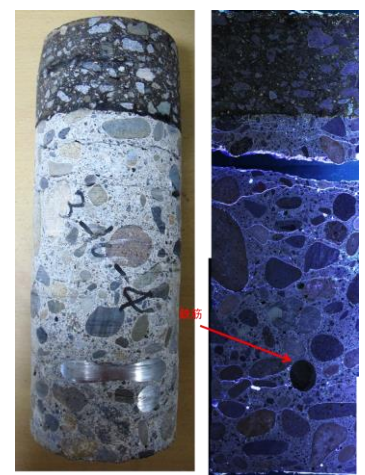
現在、コンクリート中の微細ひび割れを調査するには、コア（ $\phi 50\text{mm} \sim 100\text{mm}$ ）試験体を採取し、その試験体を持ち帰り、試験室で蛍光エポキシ樹脂等を微細ひび割れに含浸させ調査する方法（写真2）が採用されている。しかしながら、問題点として、コア試験体はコンクリート構造物に与える影響が少なからずあることから、調査箇所が限定されてしまう。また、試験室に持ち帰らないと調査ができないことから、調査結果までに時間を要してしまうなどが挙げられる。その結果、調査漏れが発生する恐れがあることや、緊急対応ができないなどの問題があった。そこで、本研究で検討した微破壊試験法は、コンクリート構造物に損傷をなるべく与えず、調査結果も調査現場で確認ができる方法とした。本研究で実施した微破壊試験法の作業フローを図1に示す。本微破壊試験は、調査箇所に $\phi 5\text{mm}$ の水循環式ドリルを用いて削孔した後、特殊樹脂を注入する。特殊樹脂の硬化に要する時間は約20分程度であり、その間は静置する。その後、同一箇所に $\phi 9\text{mm}$ の水循環式ドリルを用いて削孔を行う。削孔した穴を用いて工業用内視鏡（ファイバースコープ）によりコンクリート内部の調査を行う。したがって、調査に用いる穴は最大 $\phi 9\text{mm}$ であり、コンクリート構造物には損傷が小さいと言える。

写真2 従来のひび割れ調査法
