## R C床版上面の損傷と路面のひび割れ

ニチレキ株式会社 正会員 ○永塚 竜也

ニチレキ株式会社 正会員 近藤 成則

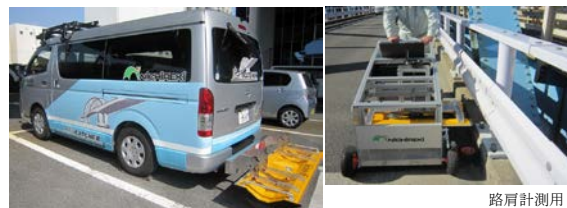
写真-1 床版キャッチャー

床版上面の損傷箇所は、写真-1に示す自走式の電磁波測定車を舗装表面上に走行させ発見した。また、舗装表面のひび割れは、当車に備えている測定装置より計測した。測定車より発見した損傷箇所は、舗装修繕工事が予定されている9橋(国道3橋、地方道6橋)で切削や開削に立会い、現場と概ね整合が取れていることを確認している。(写真-2)。
