## 橋梁用ゴム支承の低温耐候性に着目した劣化要因について

そこで、北海道の道路橋に設置されているゴム支承を対象に、劣化に与える寒冷環境の影響を確認するため、橋梁定期点検結果を用いて実態把握を行った。

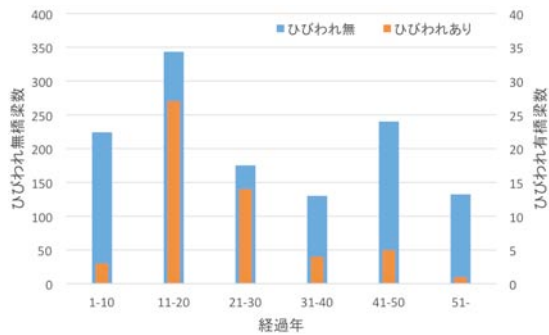
図-3 経過年別点検橋梁数 (ひびわれの有無別)

図-3 に経過年別点検橋梁数をひびわれの有無で区分して示している。経過年が比較的若い年代が多いことがわかる。若齢でのゴム支承損傷は少なく、経過年が増すと多く、特に11年～20年経過した材齢におけるひびわれ有の橋梁数が一番多い。

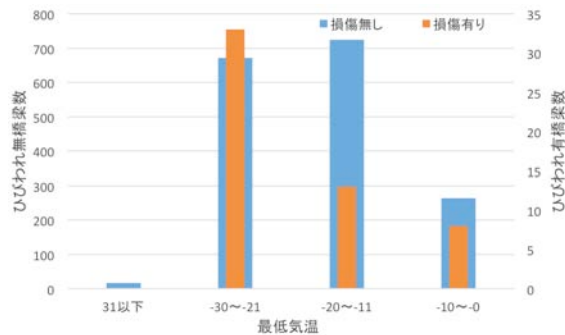
図-5 最低気温と橋梁数

外気温との関係性を整理する項目として、年平均外気温変動幅と最低気温に着目して、図-4、図-5を整理した。年平均外気温変動幅が小さいとひびわれ有の橋梁が減少する。また、最低気温が低くなるとひびわれ有の橋梁が多くなっている傾向が示されている。

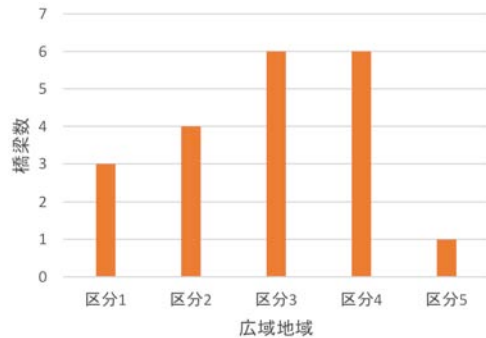
図-6 地域別ひびわれ発生橋梁数 (平成 24, 25 年分)

次に、北海道を最低気温で分類したブロックで整理した地域別のひびわれ発生橋梁数を図-6に示す。ブロックの区分方法は、北海道における鋼道路橋の設計および施工指針に示された最低気温分布図<sup>4)</sup>(図-7参照)を基準に、渡島、檜山、胆振地方を区分1、後志、石狩空知を区分2、空知、日高、十勝、釧路を区分3、上川南部、根室、オホーツク、留萌、宗谷を区分4、上川北部を区分5とした。図-6に示すように最低気温が下がる区分になるに従って、ひびわれ有の橋梁数が増加する傾向が明確である。ただし、区分5の傾向が異なっているが、これは地域が小さいこと等によるものと想定される。
