## ケーブル点検ロボットによる斜張橋ケーブル点検

阪神高速道路 5 号湾岸線に位置する斜張橋は、A 形鋼製主塔 2 面吊りファン形マルチケーブル構造の斜張橋である。優れた構造美を誇る斜張橋であるが、ケーブルが片側 3 車線の全てを跨ぐことから維持管理上の課題を抱えていた。

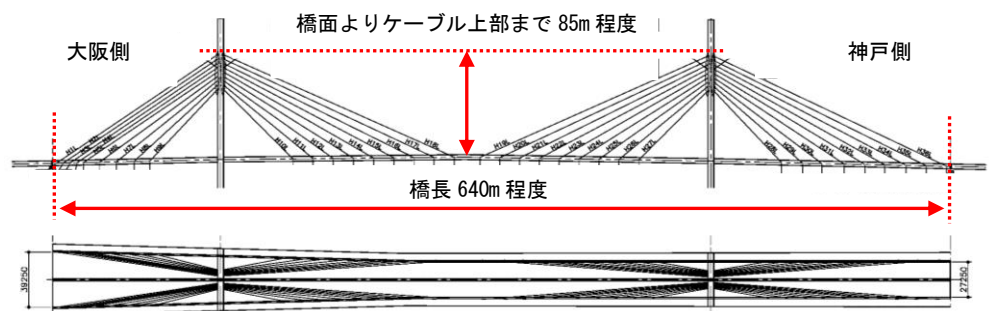
図-1 斜張橋一般図

対象とした斜張橋の全体一般図を図-1 に示す。本橋は A 形主塔 2 面吊りファン形マルチケーブル構造の斜張橋であるため、ケーブルが供用車線上空を跨いでいる。今回の点検では本橋のケーブル 72 本全数に対して、点検ロボットを使用した点検を実施した。
