## 橋梁用免震ゴム支承のオゾンクラックに対するコーティング補修性能評価

名古屋大学

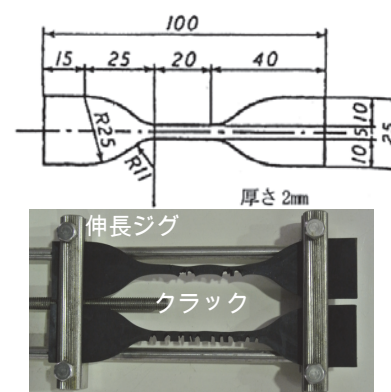
図-1 小型試験片 (JIS K 6521, 3 号)

老化防止剤を含むおよび含まない天然ゴム材料に対し、CSM コーティング(株式会社川金コアテック製 K-Coat-R)を施した後、図-1 に示す JIS K 6521, 3 号試験片を作製した。予ひずみを付与しない試験片と、伸長ジグを用いて 40%と 80%の予ひずみを付与した試験片をオゾン発生器付恒温槽(温度範囲-30～+50℃, 最高オゾン濃度 150pphm)内に設置し、480 時間保持した。96 時間毎に各条件 5 体の試験片を槽内から取り出し、クラックの発生有無を確認した。実験条件は、既往の研究<sup>2)</sup>で特定した老化防止剤を含む天然ゴム材料にオゾンクラックを発生させる条件(温度 23℃, オゾン濃度 100pphm)を採用した。

実験条件および実験結果を表-1 に示す。予ひずみを付与していない試験片は、老化防止剤の有無、CSM コーティングの有無に関係なく 480 時間終了後にクラックの発生は確認されなかった。予ひずみ 40%の試験片では、老化防止剤なし、CSM コーティングなしの条件において 96 時間で全ての試験片にクラックの発生を確認したが、その他の条件では 480 時間終了後にクラックの発生は確認されなかった。CSM コーティングの変形追従性は予ひずみ 40%に対応できていることを結果は示唆している。予ひずみ 80%の場合は、全ての条件において 480 時間で 8 割以上の試験片にクラックの発生が確認された。劣化促進実験前に試験片に予ひずみ 80%を与えた状態で顕微鏡により表面観察を行ったところ、CSM コーティングの破れを確認した。CSM コーティングは試験片の予ひずみ 80%に追従できておらず、コーティングの破れ部からオゾンが侵入しクラックが発生したと推察される。

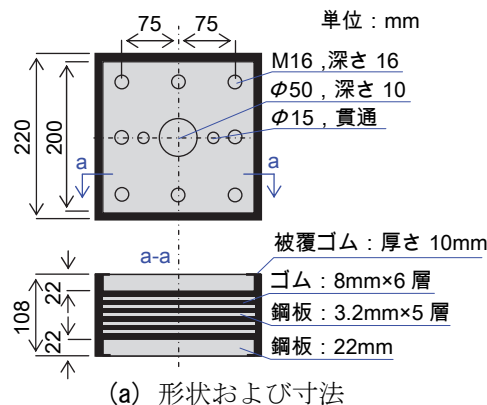
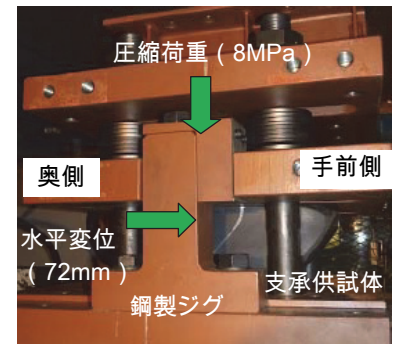
図-2 支承供試体

図-2 に示す支承供試体を用い、劣化促進実験(温度 40℃, オゾン濃度 100pphm)によりオゾンクラックを発生させた(図-3(a))<sup>2)</sup>。供試体の表面に発生したオゾンクラックを CSM コーティングにより補修した(図-3(b))<sup>3)</sup>。補修は変形拘束ジグを取り外した状態で実施した。微小クラックの補修は脱脂、プライマー塗布、CSM コーティングの順に行った。プライマー塗布、CSM コーティングともに乾燥時間は 30 分程度である。大クラックの補修は、グラインダーによるクラックのざぐり、脱脂、プライマー塗布、穴埋め、研磨、脱脂、プライマー塗布、CSM コーティン
