## 疲労き裂が生じた鋼床版垂直スティフナ溶接部に対する UIT 処理の効果 (実験)

法政大学大学院 学生会員 ○阪間 大介  
 (一財) 首都高速道路技術センター 正会員 大住 圭太  
 法政大学 フェロー 森 猛

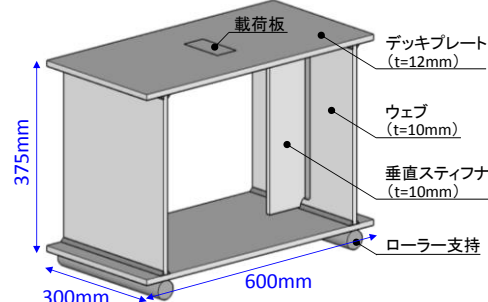
図2 試験体の形状と寸法

疲労試験に用いた試験体の形状・寸法を図2に示す。試験体数は4体(No.1~4)である。なお、試験体1体で2箇所の着目点があるため L・R と区別する。疲労試験は、(1) 溶接のまま(AW)の試験体を対象として所定の深さの疲労き裂を導入する試験、(2) (1) によってき裂が生じた溶接止端に UIT 処理を行った試験体を用いて UIT の効果を調べる試験からなっている。いずれの疲労試験においても荷重範囲は 30kN、繰返し速度 5.0Hz とし、疲労試験中は磁粉探傷試験と溶接止端から 5mm 離れた位置でひずみ測定を行い、疲労き裂の発生・進展を観察した。溶接のままの状態と UIT を施した溶接止端の状況を図3に示す。
