鉄道橋Iビーム桁支点首部の疲労き裂の進展性状に関する研究

名古屋大学 学生会員 〇岩井 将樹 正会員 判治 剛 フェロー会員 舘石 和雄 正会員 清水 優 名古屋大学 学生会員 加瀬 駿介 西日本旅客鉄道株式会社 正会員 丹羽 雄一郎 正会員 池頭 賢

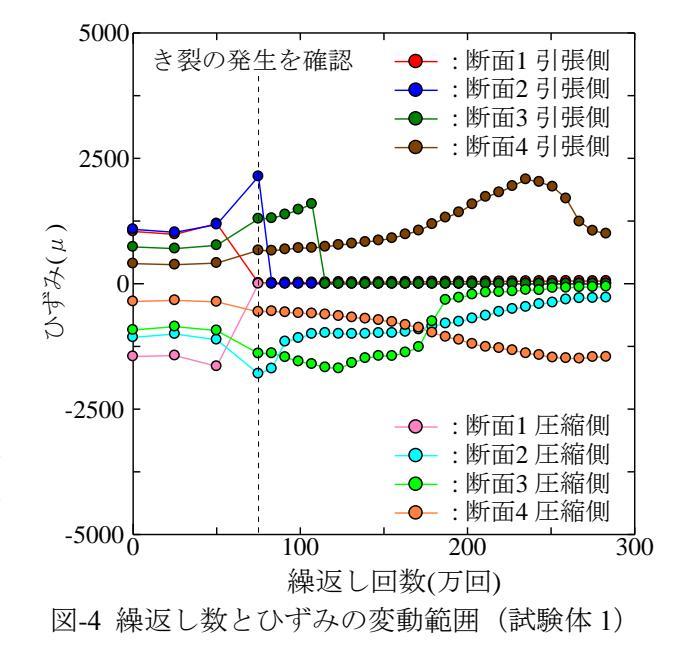
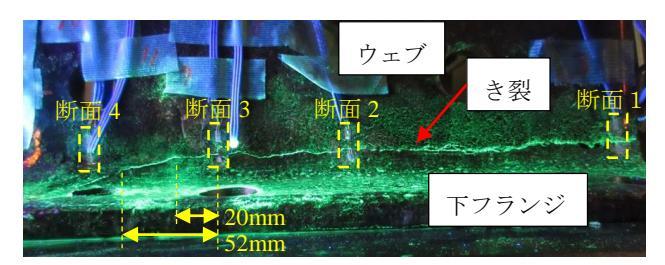
写真-2 疲労試験終了後のき裂(試験体1)

荷重条件は静的載荷試験を参考にして設定し,支点直 上載荷で疲労試験を実施した.25 万回ごとに静的載荷 を行い、ひずみの変動値の変化と目視によりき裂の発生 の有無を確認した.き裂発生後は、8万回ごとに同様の 方法でき裂の進展挙動を観察した. 試験体 1,2 ともお およそ同様の傾向であったため、ここでは試験体1の結 果について述べる.静的載荷による首部近傍のひずみ変 動範囲と繰返し数の関係を図-4に、試験終了後に磁粉探 傷試験により観察したき裂を写真-2 に示す. 75 万回時 に首部に沿ったき裂の発生を確認し、そのき裂は試験体 端部から断面1まで達していた.その後,載荷とともに き裂は首部に沿って進展し、それに伴いひずみも変化し ている.図より、断面2から断面4のいずれの断面にお いても、面外曲げの引張側のひずみが先に小さくなり、 その後, 少し遅れて圧縮側で減少し始めている. この ことから,き裂の進展度合は引張側と圧縮側で異なり, 引張側の方がき裂の進展が早いといえる.

写真-2より,き裂は断面3あたりまで首部に沿って 進展し,断面3と断面4の間で斜め下向きに伸び始め ることがわかる.この進展方向は載荷位置に影響を受 ける可能性が考えられたため,き裂が断面4付近に到 達した段階で載荷位置を橋軸方向に500mm(まくらぎ 間隔)移動させた.これにより,き裂は首曲げよりも 主桁系の応力の影響を受けやすくなると考えられる. なお,試験体の橋軸方向の長さが短く,そのままでは 載荷位置を変更できなかったため,図-5に示すように 桁を橋軸方向へ延長した.載荷位置変更後も同様の条 件で載荷を行ったが,き裂進展方向に大きな変化がみ られなかったため試験を終了した.
