北海道における融雪期の盛土災害に関する基礎的調査

土木研究所寒地土木研究所	正会員	○山木	正彦
同 上	正会員	林	憲裕
同 上	正会員	林	宏親

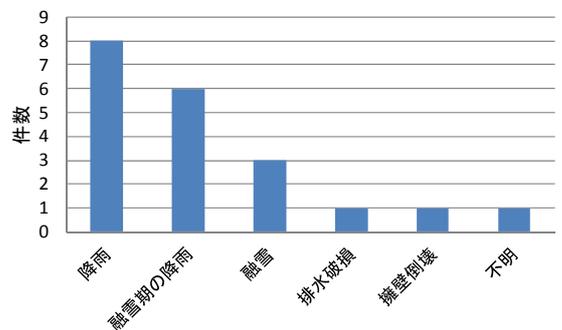
2010年から2012年の3年間での北海道における盛土災害に関して事例を収集し、整理した。事例の収集にあたっては、防災点検業務など災害当時に道路管理者が対応したものを対象とした。収集した結果、事例数は20件となった。災害の誘因別に件数で整理した結果が図1である。誘因としては、「降雨」によるものが8件、「融雪と降雨」によるものが6件、「融雪」が3件となったほか、排水施設の破損が1件と、水に関するものが全体の9割を占めた。

図1 盛土災害の誘因 (2010年～2012年の北海道において)

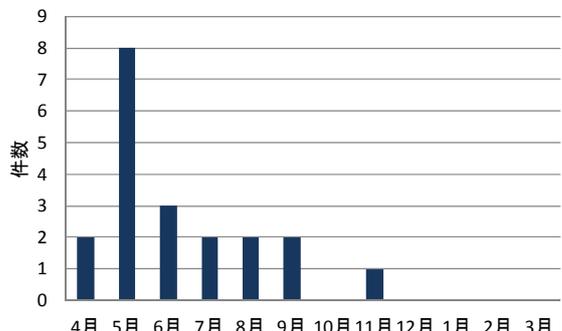
次いで、盛土災害の発生時期について図2に整理した。先に示した通り、融雪を誘因とする災害が多いことに関連し、5月に災害件数が突出している。収集した事例は限られているが、北海道のような積雪寒冷地においては、融雪期の盛土災害に対する技術的検討の重要性が改めて確認された。

図2 盛土災害の発生時期 (2010年～2012年の北海道において)
