安価な地盤傾斜計を用いた切土のり面の変状特性

西日本高速道路(株)正会員 ○内田純二、非会員 雨郡好澄、非会員 別役一哉
明治コンサツタント(株) 正会員 納谷宏、正会員 林田昇

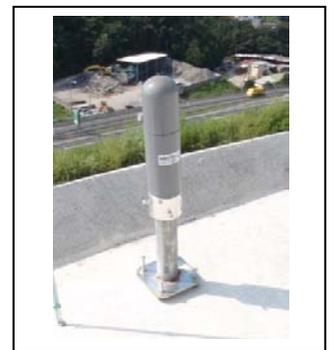
写真-1 地盤傾斜計設置状況

使用した地盤傾斜計は、内部に MEMS 技術を用いた 2 軸の加速度センサを搭載し、垂直設置時と傾斜時の重力加速度の値の差から傾斜角を算出するものである。本体にはさらに方位センサを搭載しており、どの方向に何度傾斜したのかを出力する(写真-1)。
