## トータルステーションを用いたトンネルの変状路面計測

## 1. はじめに

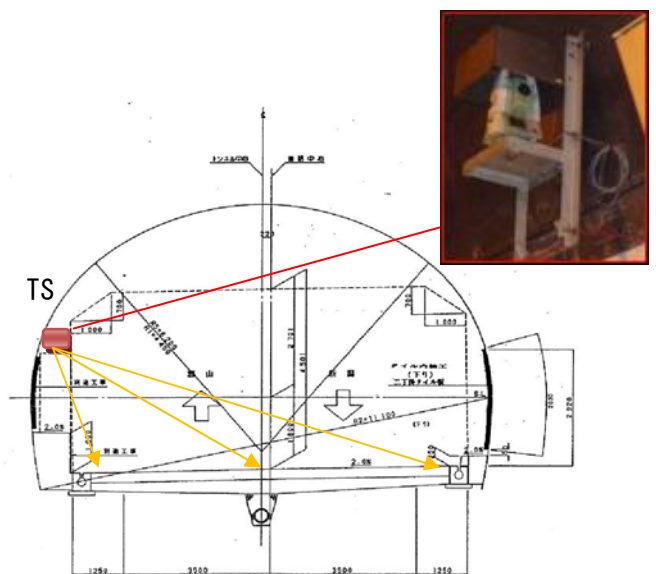
当該トンネルの地質は新第三紀中新世の凝灰岩類が分布している。施工は上半先進ベンチカット工法による機械掘削（工事後半は爆破掘削）で行い、1996年5月にしゅん功した。同年10月供用したが、1998年4月に東坑口より約600～800m奥のインバートの施工されていない区間でコンクリート舗装版が40～50mm隆起しているのが認められた。

1998年の隆起確認より約17年間にわたり路面測量による経過観察と路面切削等に対応してきたが、2015年時点で累積隆起量が最大約200mmとなり、舗装内部の鉄筋露出によりこれ以上路面切削が出来ないことと建築限界を守れない時期が近づいたことから、変状対策工事としてインバート設置工事を行った。

磐越自動車道の鳥屋山トンネルは、路面が隆起する変状（盤ぶくれ）が発生していた。そのため、変状対策工事としてインバートコンクリート（以下、インバート）設置工事を変状箇所 126m 区間で実施した。
