# 河川堤防の地震時脆弱箇所を抽出するための情報整理方法の提案 ～東北地方太平洋沖地震における東北地方整備局管内河川堤防の被災事例分析を踏まえて～

(一財) 国土技術研究センター	正会員	○柳畑 亨
広島大学名誉教授	フェロー会員	佐々木 康
国土交通省 東北地方整備局		阿部 誠司
同 上	正会員	高田 浩穂
同 上		千葉 孝寿
応用地質株式会社	正会員	阿部 知之
同 上	正会員	武部 努

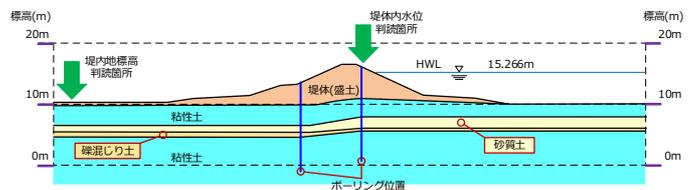
図4 地質調査箇所における標高値判読箇所の例

このため、鳴瀬川左右岸堤防において東北地方太平洋沖地震以前から地質調査が実施されている50断面(左岸24断面、右岸26断面)を対象として、天端下地下水位(堤体内水位)と堤内地盤標高の関係について、図4に示すような箇所、堤体内水位としての地質調査時に確認されているボーリング孔内水位と、堤内地盤標高を抽出し、東北地方太
