# 占用復旧箇所の早期破損要因に関する検討

国立研究開発法人土木研究所 正会員 ○岩永 真和, 寺田 剛, 久保 和幸

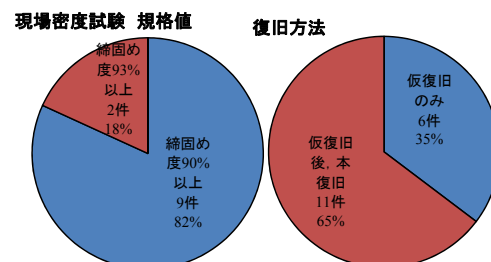
図-2 品質管理基準および復旧方法の一例

占用工事の仕様書の整備状況や管理基準に関して全国の地方自治体(都道府県27件, 市町村35件)を対象に調査を行った。調査結果の一例として、各自治体における仕様書の運用状況を図-1に、管理基準および復旧方法を図-2に示す。図-1より、占用工事にて運用されている仕様書は各自治体によって異なり、内部資料をもとに受注業者と工事毎に個別対応している、一部の都道府県では占用工事に特化した仕様書がなく土木工事共通仕様書を代用しているといった事例があった。そのため、図-2に示すように品質管理基準や復旧方法など、発注機関により異なる仕様・規格値が採用されていることがわかった。

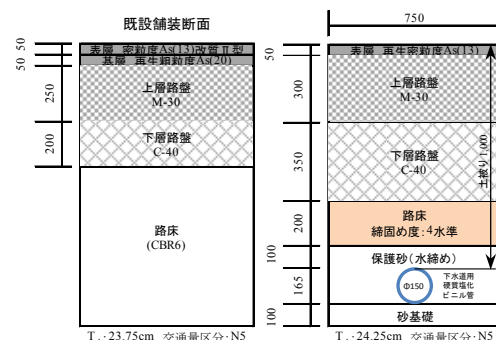
図-3 既設断面(左図)と占用断面(右図)

既設舗装および占用工事の断面を図-3に、施工概要を表-1に、追跡調査概要を表-2に示す。占用工事の断面は上記調査の事例断面を考慮した上で、既設舗装の等値換算厚と同程度となるように設定した。また、路床の締固め度は、転圧不足工区(1, 2工区)と占用仕様書に規定されている90, 93%を確保した工区(4, 3工区)の4水準設定した。荷重車走行に

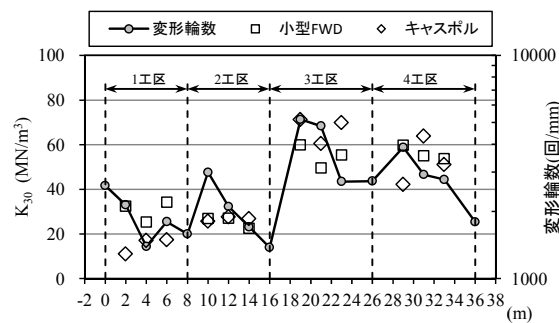
図-7 変形輪数と路床支持力 $K$ 値の関係

現状、占用工事において路床・路盤の品質管理として採用されている現場密度試験は、試験手順の関係から原位置で試験結果を把握することが難しいため、当日復旧が原則であり時間的制約を受ける占用工事には不向きな試験といえる。そこで、品質管理等に係る新たな基準に関する検討の一環として、2種類の簡易支持力測定装置（小型FWD、キャスポル）を用いて上記占用工事の路床支持力係数 $K_{30}$ を測定し、変形輪数（占用箇所の舗装が1mm沈下するのに要した走行輪数）と比較した。その結果を図-7に示す。図-7より、簡易支持力測定装置で得られた結果は、変形輪数と概ね一致したことから、占用工事の新たな品質管理項目として設定できる可能性があることがわかった。
