## 架設後5年経過した木製トラス橋の移設

函館工業高等専門学校 正員 ○平沢秀之  
戸沼岩崎建設株式会社 戸沼 淳

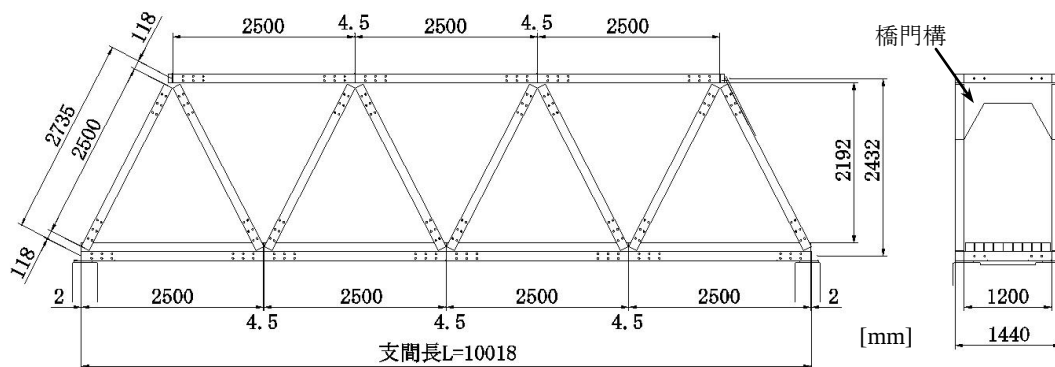
図-1 木製ワーレントラス橋

災害時における交通路確保を目的に、短時間で架設が可能な木製応急橋を提案し、平成22年1月に試験施工を行った<sup>1)</sup>。この橋梁は支間10m、幅員1.2mを有するワーレントラス橋(図-1参照)で、応急橋として短期間の使用、及び他用途へのカスケード利用を想定して防腐処理等の耐久性向上策を施さなかった。しかしながら、平成27年5月に北海道八雲町の登山道に架かる歩道橋架け替えのため、本橋梁を移設し供用を開始することとなった。移設に当たっては、架設後約5年が経過しているため、部材の健全性を調査し、再利用または交換の検討を行った。健全性調査の結果、床版の部材端部に腐朽が見つかり、部材の交換並びに床版ずれ止め構造の改良を行った。本論文はそれらの内容を報告するものである。
