# 潮位変動の影響を受けた杭出し水制工に関する調査研究 (その 1.調査地点の概要と健全度評価)

兼松日産農林	正会員	○三村	佳織
高知大学	正会員	原	忠
高知大学	学生会員	小林	かなほ
森林総合研究所	正会員	加藤	英雄
高知県高知土木事務所		本田	賢児

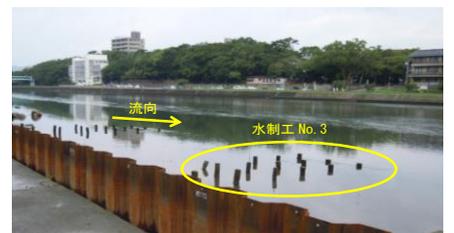
図-2 回収地点全景

回収地点は図-1 に示す高知市街地を東西に横切る鏡川である。1975 年と 1976 年に発生した台風の被害により河川の氾濫や越流が起きたことから、コンクリート護岸による河川改修工事が進められた。しかし、1990 年に多自然型川づくりが通達されたことを受け、1997 年に水際部の水質改善を目的として水制工が設置された。設置場所は下流部で、浦戸湾に近いことから潮の干満の影響を受ける感潮域となっていた<sup>2)</sup>。また、水制工には杭の施工実績が多いアカマツ（*Pinus densiflora*）が使用されていたということだった<sup>3)</sup>。図-2 に回収地点の全景を示す。

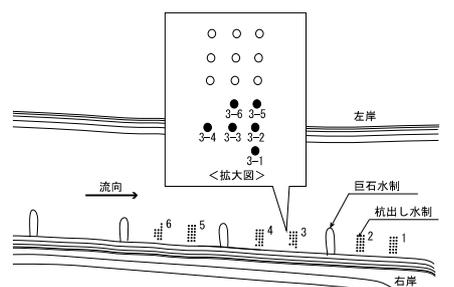
図-3 対象の杭出し水制工位置

水制工は 6 グループ設置されていたが、本研究ではその中から図-3 に示す水制工 No.3 を対象とした。回収地点は一日の潮位変動が約 2.0m もある干満の差が激しい地点であったため、陸側から回収が可能であった図中で示した黒丸の 6 本を回収した。丸太は小型のバックホーを用いて周囲の土を掘削した後、表面に傷がつかないように一本ずつクレーンで回収した。写真-1 に丸太の回収状況を、表-1 に回収した丸太の寸法計測結果を示す。
