# VIZIROAD を用いたルワンダの国道アスファルト舗装の損傷実態と課題に関する研究

ルワンダは中部アフリカに位置する内陸国であり、鉄道が無く、交通は道路に依存している。そして近年、国道アスファルト舗装の一部で早期損傷が見られている。そこで本研究では、ルワンダの国道 13 路線のアスファルト舗装の損傷の実態を把握するとともに早期損傷に関する課題を考察した。

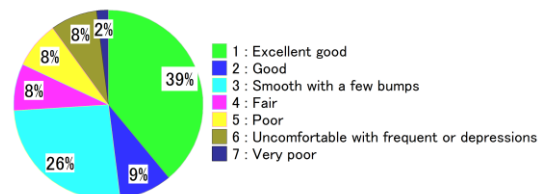
図 2 路線全体における Vizir Damage Index  $I_s$  値の割合

路線全体における Vizir Damage Index  $I_s$  の割合を図 2 に示す。国道の約 80% が 1:Excellent Good～4:Fair の状態にあることがわかる。次に、各路線の  $I_f$ ,  $I_d$ ,  $I_s$  の値を図 3 に示す。それぞれ各路線の総延長の平均値である。例えば  $I_s$  に着目すると 1.0 ～5.14 の範囲でばらついていて、損傷状態は各路線で違いが

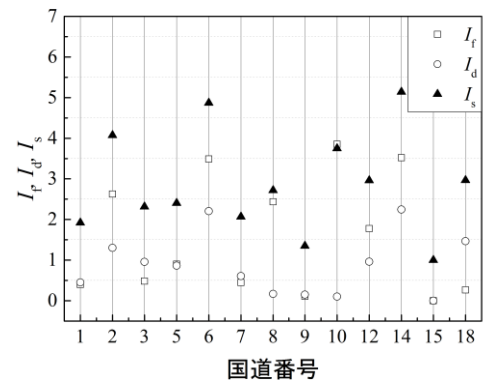
図3 各路線の $I_f$ ,  $I_d$ ,  $I_s$

あることが分かる．

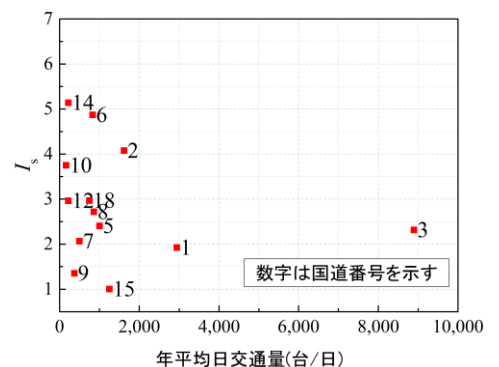
図4 年平均日交通量と $I_s$

図4に年平均日交通量と $I_s$ の関係を示したが，年平均日交通量と $I_s$ の相関は少ない．図5に供用年数と $I_s$ の関係を施工方法別に示した．供用年数の増加とともに $I_s$ が増加する傾向は認められるが，施工方法の違いが $I_s$ に与える影響は少ない．地域別に示した図6には，国道7号線の2年後(2010年)のデータも示している．これより，国道7号線は急速に損傷が進行している．また西部地域のいくつかの国道に関しても損傷が早く進んでいることがわかる．表1より $I_s$ の平均を算出すると，東部は2.2，西部は3.4となる．さらに $I_f$ と $I_d$ を地域別に比較すると，東部の $I_f$ 、 $I_d$ の平均はそれぞれ0.4，0.8で，西部の $I_f$ 、 $I_d$ の平均はそれぞれ2.3，1.0であり， $I_f$ に大きな違いがある．また西部の8路線中6路線で $I_f$ が $I_d$ を上回っている．これらのことから西部地域ではクラックが多く発生するため損傷が早く進行しているとわかる．

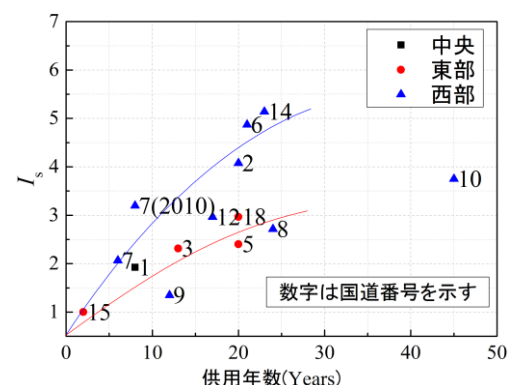
図6 供用年数と $I_s$ の関係 (地域別)

クラックを発生させる要因としてアスファルト混合物に着目すると，ルワンダの国道7号線付近の砕石場で採取された骨材は水浸で変質が確認されている（図7参照）．劣化した骨材を用いた場合，混合物は脆化していき，ひび割れが起りやすくなるとされており<sup>2)</sup>，この骨材を使用していると考えられる西部地域では激しい降雨を受けて骨材の変質が更に進み，劣化した骨材がひび割れを促進させるため西部における損傷が大きかったと考えられる．
