電気防食工法の維持管理手法確立に向けた橋梁の詳細調査（その3 C橋）

本詳細調査報告は、九州地方の太平洋に面したC橋について紹介するものである。本橋梁の概要を表-1に、調査項目を表-2に示す。

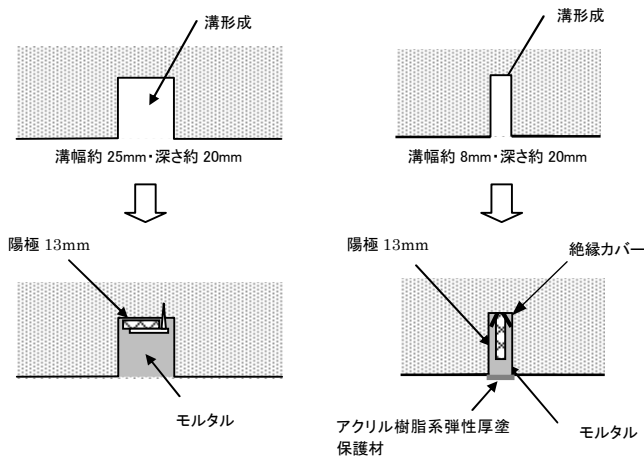
図-1 横置き方式                      図-2 縦置き方式(本橋適用)

外部電源方式のうちチタンリボンメッシュ方式は、防食対象コンクリート表面に幅 25mm 深さ 20mm 程度の溝を形成し、陽極材を横置きに配置することが一般的である。しかし本橋梁へは、幅 8mm 深さ 20mm の溝切り内に陽極材を縦置きにすることで、施工の省力化を図った工法が適用されている。それぞれの設置要領を図-1、図-2 に示す。また本橋梁への電気防食回路構成を表-3 に示す。
