海洋環境下における鋼管杭モルタル被覆防食部の 25 年耐久性について

東亜建設工業 正会員 ○網野 貴彦
 東亜建設工業 正会員 宮沢 明良
 東亜建設工業 MOUSSA G.S. ZOULKANEL

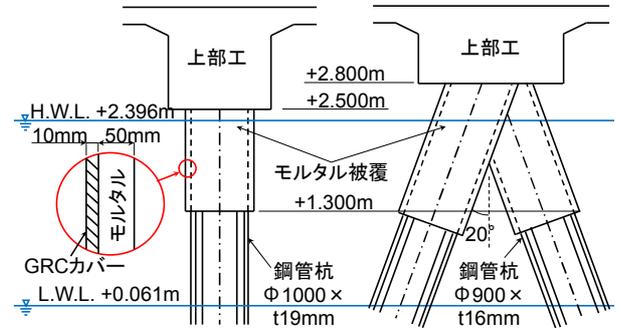
図-1 調査杭の概要

調査した栈橋は 1990 年に建設された幅 25m×総延長約 660m の施設である。モルタル被覆工法は、図-1 に示すように、半割状の厚さ 10mm の GRC カバーを型枠として鋼管杭との隙間 50mm に W/C=52% (普通ポルトランドセメント，防錆剤，膨張材使用) のモルタルを充填し，GRC カバーをそのまま残す方法で施工されていた。

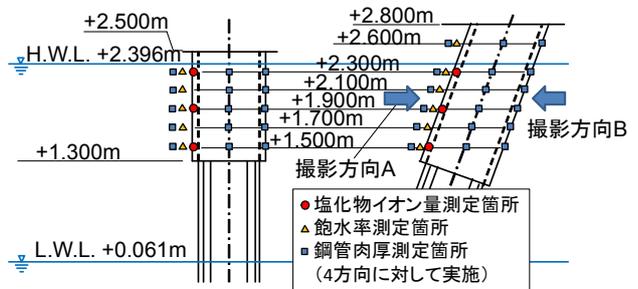
図-2 塩化物イオン量，飽水率，肉厚測定箇所

調査項目は、モルタル被覆防食部および鋼管杭表面の外観，充填モルタル部の含有塩化物イオン量および飽水率，ならびに鋼管杭の肉厚とした。図-2 に、塩化物イオン量，飽水率，肉厚測定箇所を示す。塩化物イオン量および飽水率は、Φ30mm のコアを採取し，それぞれ JCI-SC5 「硬化コンクリート中に含まれる塩分の分析方法」，JCI-DD5 「酸素の拡散係数試験方法」に準じて測定した。また，肉厚は図-2 に示す測定標高毎の 4 方向（周方向に 90° 間隔）で測定した。なお，本調査は建設 25 年後における被覆防食工の更新工事に同調して計 6 本の杭に対して実施したが，本稿では紙面の関係上，図-1 に示す直杭，斜杭の各 1 本の結果を例に報告する。
