富山産河川砂利のアルカリシリカ反応性と外来塩分環境下での ASR 劣化トンネルの特徴

金沢大学自然科学研究科 学生会員 ○津田 誠
アルスコンサルタンツ(株) 正会員 麻田 正弘
金沢大学 理工研究域 正会員 鳥居 和之

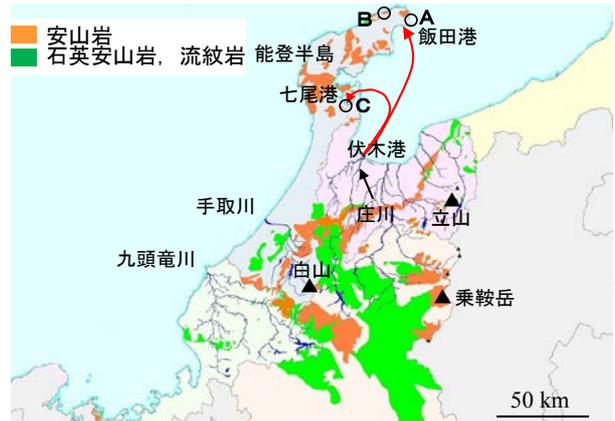
図-1 調査対象地域と骨材の供給経路

調査対象地域および安山岩の分布状況とコンクリート用骨材の供給経路を図-1に示す。調査対象のトンネルは図-1のBに位置しており、コンクリートには富山県産の河川産砂利（庄川，神通川など）が用いられており、本骨材はA港より荷揚げされ、同地区にあるレディーミクストコンクリート工場より供給されたものと考えられる。対象トンネルは海岸沿いの国道に位置しており、塩害対策区分のSに該当し、供用後40年経過している。

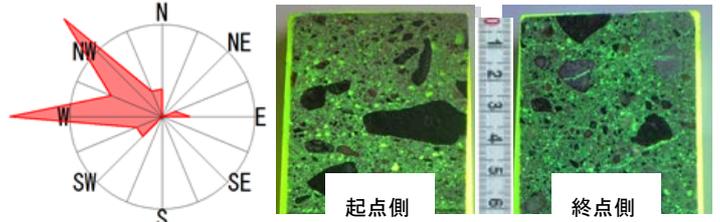
図-3 最大風速時の風向図

図-2 に示す面壁部のひび割れ図より、同一のトンネルでありながら、起終点で ASR 劣化の程度に差が生じており、終点部はかなり ASR 劣化が進行していることが分かる。本トンネルは東西方向に位置しており、トンネルの起点側は東方向、終点側は西に向いており、図-3 に示すとおり、特に終点側に風向が卓越している。

表-2 に示すとおり、風向が卓越している西面である坑口終点部において、4kg/m3 を超える高い濃度の塩化物イオンが検出され、高い塩化物イオン濃度が ASR 劣化を促進させたものと考えられる。
