棚式土留擁壁部での盛土耐震補強工事について

東日本旅客鉄道株式会社 正会員 川崎 淳
 東日本旅客鉄道株式会社 東條 将人 安藤 聡
 東鉄工業株式会社 森 薫

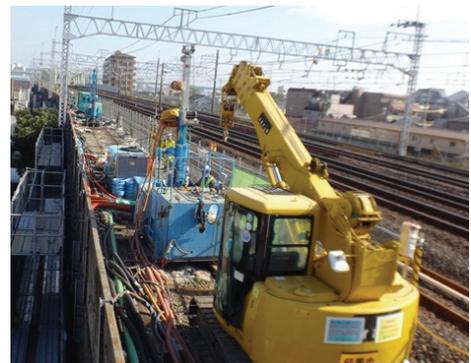
写-1 地盤改良工施工状況

事象 1：地盤改良工は高圧噴射攪拌工法により実施した。3 重管方式(吐出圧力 40MPa)により着手したところ、棚式土留擁壁目地より削孔水が噴出したため、擁壁目地に鋼板を当てて養生することで対処した。

事象 2：地盤改良造成箇所近傍(線路側)で陥没し、地盤改良材が流出した。これは、棚式土留は支持杭だが、軟弱地盤であり、盛土の(圧密)沈下等に伴い棚部(あまり沈下しない)の下に空隙が出来たことで、注入圧力が棚上の空隙上部を緩めたためと推定された。そこで、棚部下まで地表から削孔して、ファイバースコープで空隙存在を確認した後、棚部下の空隙にセメントベントナイト(以下 CB)を注入し、排泥回収のた

事象3：上記 の対応をしながら施工を進めたが、7本目の地盤改良造成施工中に柵式土留擁壁が前面に41mm変位し、ここで施工を中断する判断をした。なお、事象発生時、柵式土留擁壁目地部において、土砂の流出防止用鋼材(対応 図-4, 5)と擁壁が干渉した音を聞いて、変位が発生したことを確認するに至った。

めのメッシュパイプを設置した。

施工開始当初の1工程から2工程に変更し、1工程目で高圧プレジェットで地盤を切削し、2工程目で吐出圧力を25Mpaに下げて施工した。工事再開前に試験施工を実施して、地盤改良体が強度(3.5N/mm²)・改良径を確保できることを確認している(写-2, 図-6)。
