## 河川橋りょう改修工事における問題とその対策・効果

九鉄工業株式会社 正会員 ○山田 英助

本稿は、A2 橋台側施工時に発生した湧水についてその対策と効果を報告する。

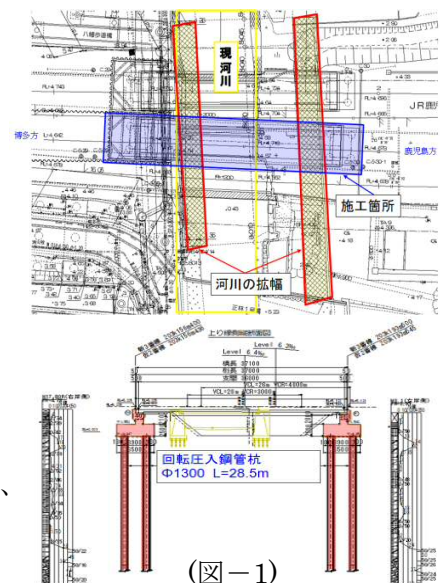
(図-1)

本工事は、上下線の線路に囲まれた場所での施工である為、上り線側に工事用進入路として、仮設踏切を設置している。今回の工事では橋台を新設し埋戻しまでとなっており、河川を挟んで博多側(1基)と鹿児島側(1基)に橋台2基を築造する工事である。現場近辺に精密機械を取り扱っている工場がある事と、現場に出入する際、仮設踏切を通らなければならず廃土での時間ロスが考えられた為、基礎杭ではエコパイル工法(低振動・低騒音・無排土)を採用し、杭長は28.5mで橋台1基に対して4本施工した。

主要工種(A2 橋台側)・・・既設鋼桁撤去(2連)、スラブ桁撤去(166.3 m<sup>3</sup>)、仮土留工(10m・9.5m・7m)、鋼管杭4本(28.5m)、根拠、橋台2基
