# SW-MTT 施工における効果的な施工方法の検討について

| 東日本旅客鉄道株式会社 | 正会員 | ○落合 晋一 |

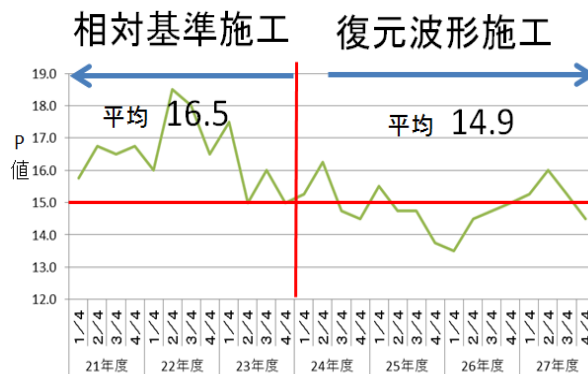
当保技セが管理する高崎線はお客さまの乗降者数も多く、走行安全性だけでなく快適な乗り心地をお客さまに提供する事も重要である。そのために軌道整備に対して有効である L-MTT や SW-MTT を投入し、軌道の改善を図っている。L-MTT の施工では平成 24 年度より復元波形施工を導入し、一般区間では軌道状態が良化し一定の効果が表れた (図-1)。しかし、分岐器周辺を整備する SW-MTT の施工では、改善率が悪く効果的な施工が求められる。そこで、本研究は SW-MTT の効果的な施工方法を試行し、分岐器の軌道状態の改善を目的とする。

図-1 高崎線の P 値の推移(平成 23 年度～平成 27 年度)
