### レイズボーリング工法による斜坑掘削に情報化技術を適用

榎奥村組 正会員 ○塚本 耕治 田浦 義真  
デンカ(株) 川田 暢崇

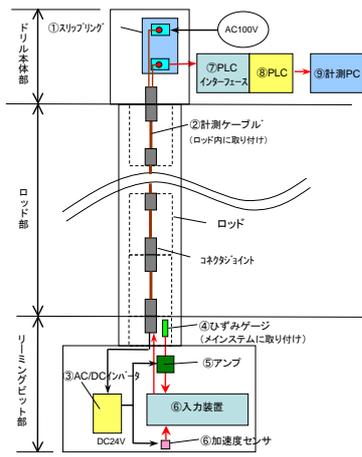
図-4 リーミングビットの計測システム

これまでの施工実績から切断が予想されたリーミングビットねじ部で発生するひずみを長期間の繰返し荷重を受ける部材耐力をもとに上限管理基準値を 100 $\mu$  に設定し、図-4 に示す計測システムを用いてひずみによる掘削管理を行った。しかし、深度 260m 付近を掘削中、当初想定されていたビットねじ部から 9m 上方のスタビライザーと呼ばれるロッドのねじ部が切断し、ビットとともに堆積した掘削ずり上に落下した。
