アースダム耐震補強におけるブランケット補強盛土の施工実績

鹿島建設(株) 正会員 ○小倉 勉, 伊阪大輔, 伊東文紀, 小林弘明

愛知県渥美半島の先端に位置する昭和42年に築造された豊川用水初立池(写真-1)の既設堤体(中央遮水型アースダム)は、耐震性向上を目的として補強盛土が施工された(図-1)。

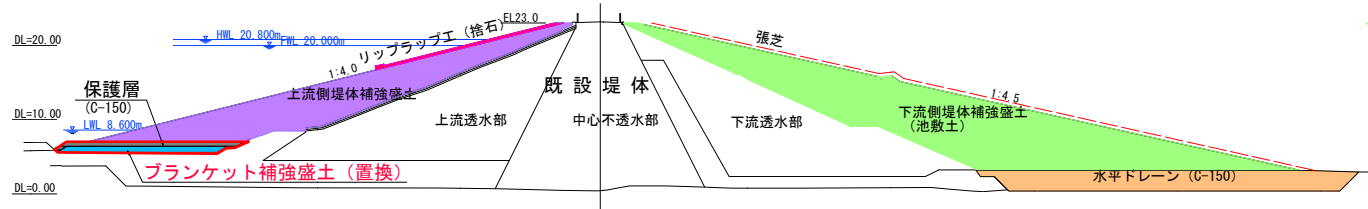
図-1 補強盛土標準断面図

上流補強盛土の基盤となる既設ブランケットの上部に、堆積泥土が確認されるとともに、地盤調査の結果、当初計画の10cm剥ぎ取るだけでは地盤支持力を確保できず軟弱であることが分かった。本報では、既設ブランケット調査、堆積泥土の撤去からブランケット補強盛土の施工までを報告する。
