### 取替に至った RC 床版の床版内部調査の取組み

西日本高速道路株式会社 正会員 ○安藤 亮介  
 西日本高速道路エンジニアリング関西株式会社 正会員 河田 直樹  
 株式会社フジエンジニアリング 正会員 梨本竜太郎

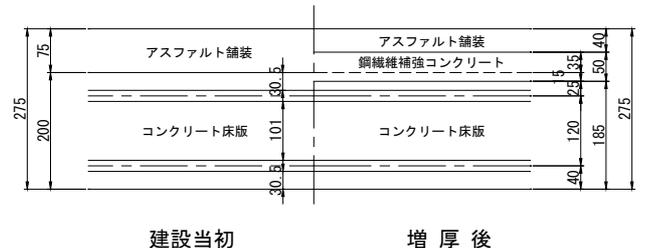
図-2 床版増厚図

対象橋梁は鋼 2 径間連続非合成鈹桁橋であり、平成 2 年に下り線、平成 5 年に上り線の鋼繊維補強コンクリートによる床版上面増厚が実施されている。当該地点は冬季に路面が凍結する可能性があり、凍結防止剤散布量は年間 18t/km と比較的多い。また、床版の疲労の観点から、車両の 10ton 換算軸数の累積が 3,000 万軸を超過すると床版の損傷の顕在化につながるとされている<sup>1)</sup>が、当該路線の累積等価軸数は 5,500 万軸と比較的多い路線であり、対象橋梁は耐久性の観点から厳しい環境におかれているといえる。

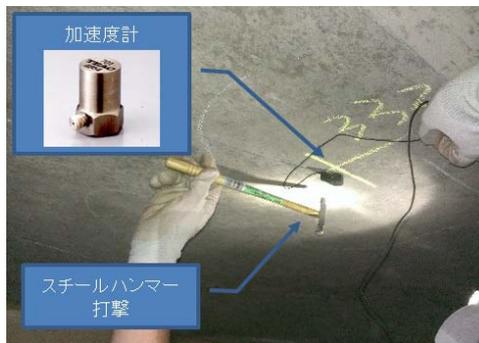
写真-2 衝撃弾性波探査調査状況

撤去床版の切断面の状況の例を写真-1 に示す. 上面鉄筋および下面鉄筋に沿った水平ひび割れがみられ, 前項に示した塩分供給の影響から, 特に下側鉄筋付近の水平ひび割れが G2-G3 間で広くみられた<sup>2)</sup>. このような床版内部に生じている水平ひび割れは, さらなる鉄筋腐食を助長し, また床版耐力不足も懸念されることから, ひび割れの有無や深度を簡易に, またできるだけ精度よく推定できる手法の確立が今後の大規模更新事業に向けて必要とされている. 今回, 撤去床版の切断面からひび割れの詳細が確認できることから, 撤去前の床版に対して, 切断箇所を対象に約 100 点の衝撃弾性波探査を行い, ひび割れ検出の検証を行った. 衝撃弾性波探査は, 写真-2 に示すように, 小型ハンマもしくは鋼球ハンマを打撃し, 構造境界あるいはひび割れからの多重反射波を周波数分析することによって, ひび割れの有無・位置を推定するものである. 床版下面から探査し, ひび割れ位置を推定した深さを, 切断面から把握できる深度と比較して図-6 に相関図としてまとめる. 同図には±20mm の範囲を破線で示しているが, 概ねその範囲内で推定できており, 精度の高さがうかがえる. なお, 舗装上面からも同様の探査を行ったが, ばらつきが大きくなる傾向があり (相関係数=0.81), アスファルト舗装内部での反射等の影響が推定される.
