## 東海道新幹線トラス橋の縦桁上フランジに発生した変状の対策

東海旅客鉄道株式会社 正会員 ○辻 英之  
東海旅客鉄道株式会社 正会員 高橋 眞  
東海旅客鉄道株式会社 大脇 規孝

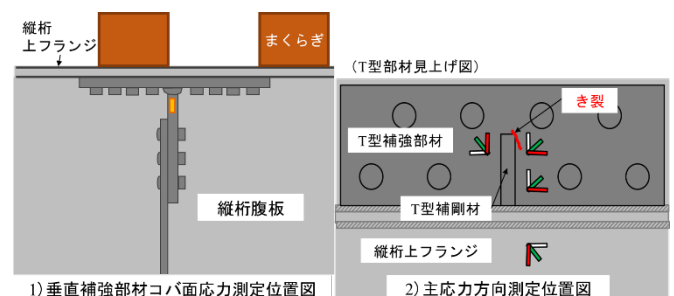
図-3 ゲージ貼付け位置

き裂がある補強部材とき裂のない補強部材に対して、列車通過時の応力測定を実施した。

各ゲージは溶接止端から 10mm の位置に貼り付けた。ゲージ貼付け位置を図-3 に示す。

垂直補強部材コバ面応力は、圧縮側のもので最大67.4MPaである。これに東海道新幹線での鉄けたにおける疲労の評価において使用する、列車間での測定値のバラツキ係数1.3を考慮すると、87.6MPaとなりD等級の疲労限84MPa(一定振幅応力)を超える。主応力方向は、縦桁上フランジ下面の内外に貼り付けた3軸ゲージの結果より、縦桁内側への圧縮応力で、き裂に対して直角方向であり、図-1と同様に、天端溶接部への応力集中が原因であると考えられる。
