本沢橋床版取替え工事に伴う旧床版の切出し調査報告  
(三才山トンネル有料道路の橋梁床版長寿命化対策について)

一般社団法人 日本建設保全協会 正会員 ○宗 栄一  
長野県道路公社 正会員 手塚 敏徳  
九州共立大学 総合研究所長 正会員 牧角 龍憲  
矢木コーポレーション(株) 宮澤 健一

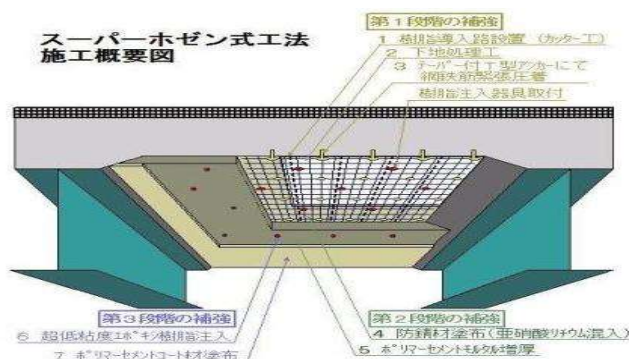
図-1 エポキシ樹脂併用 下面増厚工法

三才山トンネル有料道路の橋梁床版の長寿命化対策は平成23年度以降、上面はコンクリート脆弱部打替増厚、床版防水、伸縮装置取替、舗装を施して劣化部および劣化原因を除去して耐久性を図り、下面は、車両大型化(25t)の補強に加えて上面施工の不測の場合にも備えた型枠を想定したポリマーセメントモルタル下面増厚(エポキシ樹脂注入併用:図-1参照)工法を実施(通称:三才山方式)している。

2-1 調査目的:上記方法(エポキシ樹脂併用下面増厚工法:図-1参照)にて補強された床版内部のエポキシ樹脂注入状況把握を目的とした。
