## 追加ボーリングによる集水井の排水機能の回復 ～山形自動車道 中ノ沢地区及び月山湖PA地区～

東日本高速道路(株) 東北支社 山形管理事務所 正会員 ○藤田 敦  
(株)ネクスコ・エンジニアリング東北 山形事業所 板垣 陽介  
東日本高速道路(株) 関東支社 市原管理事務所 今井 淳次郎  
(株)ネクスコ・メンテナンス東北 山形事業所 高橋 裕道

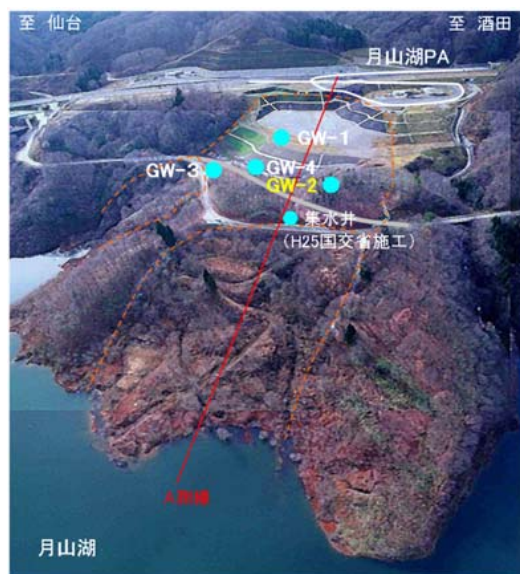
写真2. 月山湖 PA 地区

中ノ沢地区は、寒河江ダム（月山湖）の南側にあり、風明山トンネルと仁田山トンネルに挟まれた区間に位置している。当該箇所には、湿地帯が存在していて地下水が豊富なため、地すべり対策工として集水井 10 基、排水トンネル、軽量盛土、鋼管抑止杭を実施している。月山湖 PA 地区は、写真 2 に示すとおり、山形自動車道上り線側の月山湖 PA 下方に位置し、寒河江ダム（月山湖）の南側にあり、地すべり対策工として集水井 4 基(GW-1～GW-4)及び排土工が行われた。

月山湖 PA 地区(GW-2)では、排水管切断後の排水機能を回復・維持させるため、排水ボーリングを 2 箇所設置した。集水井の深さが 20m 程度あるため、施工時には入坑前に酸素・硫化水素の有無を測定して安全を確認し、送風機で換気を行った。更にボーリングマシン設置の際に支障となるラテラルストラット（切梁）を撤去した事による、集水井本体の変状が懸念されたため、土圧による変状の有無を把握すべく日常管理を行った。工事完了後の現在は、新設した集水ボーリング全孔から集水が認められ排水機能も回復したことから、地すべり抑制に効果を発揮している。
