高速移動型 3D 探査車両による RC 中空床版橋の変状調査報告

(株)エイト日本技術開発 正会員 菖蒲 迫 正之 (株)エイト日本技術開発 正会員 菅原 一彦
(株)エイト日本技術開発 正会員 ○山森 誠史 (株)エイト日本技術開発 正会員 安木 清史

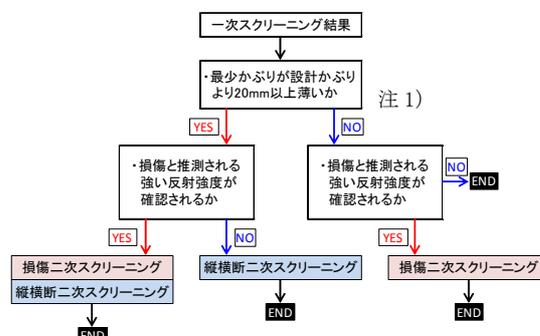
図-2 二次スクリーニング移行フロー図

探査結果の解析は表-1に示す通り、一次スクリーニング（粗解析）を行い、ボイド異常（ボイドかぶり・床版上面損傷）が疑われた橋梁（径間）について、二次スクリーニング（密解析）に移行させる2段階の解析を行った。また、一次スクリーニングから二次スクリーニングへの移行の考え方を図-2に示す。

注1) 二次スクリーニングに移行させる必要のある【最少かぶり】は、【設計かぶり】より、20mm以上小さい箇所（径間）とした。
【土木工事施工管理基準及び規格値（案）平成25年3月「第3編 土木工事共通編 PI-8」】PCホロースラブ製作工参照。
