### 結晶片岩地域での長大切土工事における地質調査とのり面挙動計測

西松建設(株)西日本支社 正会員 ○久野 高敬  
 西松建設(株)技術研究所 正会員 佐藤 靖彦  
 応用地質(株) 古田 浩人

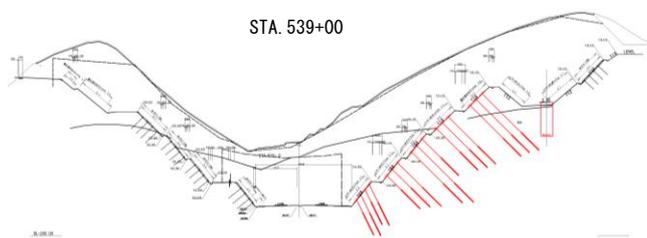
図-1 標準横断面図

新東名高速道路新城工事のうち、愛知県と静岡県の県境部における切土工事は、最大高さ約 60mを勾配 1:0.8～1:1.2 にて切土する大規模土工であり (図-1)、総切土量 88 万 m<sup>3</sup>の内訳は泥質片岩 24 万 m<sup>3</sup>、緑色片岩 46 万 m<sup>3</sup>、土砂(表土) 18 万 m<sup>3</sup>であった。
