## 画像分析を用いたリップラップ材劣化評価の一事例

株式会社エイト日本技術開発 正会員 黒田 修一  
 正会員 仲村 賢人  
 独立行政法人水資源機構 稲垣 謙司  
 関西大学 正会員 小林 晃

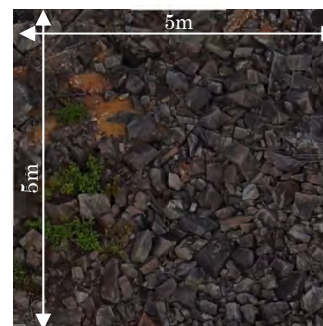
図3 抽出画像<sup>③</sup>(一例)

UAV で撮影したリップラップ材の画像<sup>③</sup>から粒度分析を実施した。解析手法は小林らの画像解析技術<sup>②</sup>を用いた。これは、画像を二値化(白黒)して、その中から石部と影部のグループがあるかを判定し、石部の大きさをピクセルの範囲で計算し、粒度状態を把握する手法であり、リップラップ材の粒度状態を定量的に判断することが出来る。調査では図 2 に示す堤体全体のオルソ画像から固定点(黄色枠箇所)を設置し、この固定点を中心に画像ソフト上で図 3 に示す様な 5m×5m の画像を抽出し、粒度分析を実施した。固定点はダムに配置されている可動標的を用いているため、将来に渡り継続的な維持監視が可能となる。
