## 道路橋から撤去した鋼板接着床版の水張り実験

(株)駒井ハルテック ○正会員 橘 肇 東京工業大学 学生会員 小原 稔生  
東京工業大学 正会員 古川 陽 東京工業大学 正会員 廣瀬 壮一

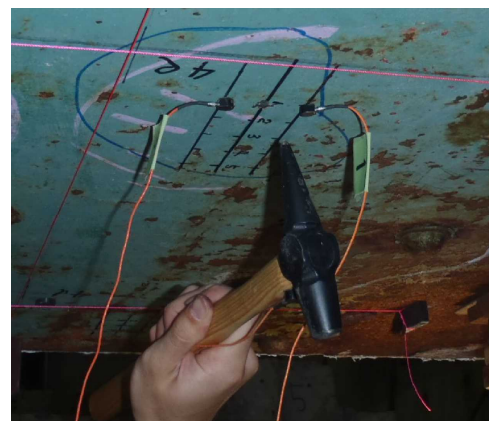
非破壊計測方法は、レーザー差動干渉法の計測方法を検証するため、加振用レーザーをハンマーによる打撃、変位検出用レーザーを 2 台の加速度計に置き換えた衝撃弾性波法にて波形を計測し、レーザー差動干渉法を模擬した計測方法とした(写真-3)。なお、鋼板上面の滞水状態については、写真-2 に示すように撤去時に設けた 80φ の孔からの漏水にてコンクリートと鋼板の間に水が浸入したことを確認した。

写真-3 損傷e部の非破壊検査状況
