## RC 中空床版橋の円筒型枠の状態調査事例

| 京田辺市建設部 施設管理課 | 非会員 | 藤本 典紀 | 非会員 | 小野 貴章 |

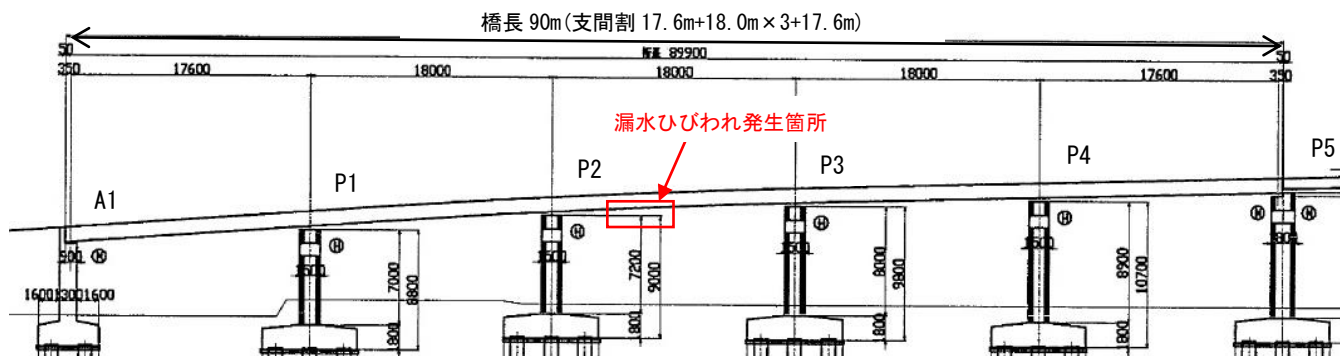
図-2 RC 中空床版橋側面図

図-1, 2 に対象橋梁概要図を示す。片側 1 車線、両側歩道の全幅 12.6~15.6m で、橋長 90m の 5 径間連続 RC 中空床版橋である。曲線区間の高架橋で、片勾配 2% が設けられている。設計活荷重は TL-20 である。写真-1 に床版橋主桁下面の漏水を伴うひびわれを示す。第 3 径間の横断勾配が低い側のボイド A 直下に、2 本の漏水を伴うひびわれが確認された。片方は既に充填補修されていた。補修されていない方のひびわれ部は、ひびわれ幅が 0.3mm であり、そのひびわれから漏水が生じていた。また、ボイド A の直下にもみ、ボイド全長にわたってコンクリートの変色が見られた。
