## 明石海峡大橋洗掘確認調査

## 1. はじめに

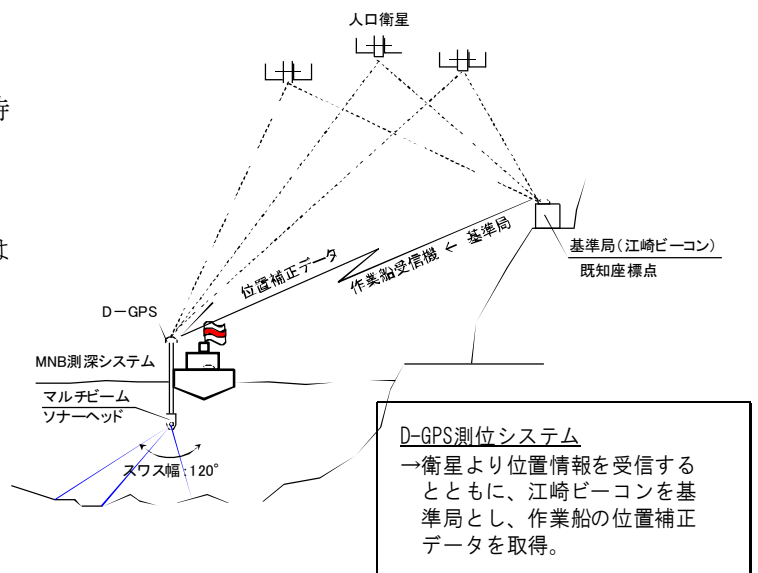
図-3 音響測深測量概略図

明石海峡大橋 2P, 3P 主塔基礎周辺で測量船を航行させ、海底の状況を確認した。超音波調査では、図-3 にあるように位置情報と超音波調査を関連付けた。

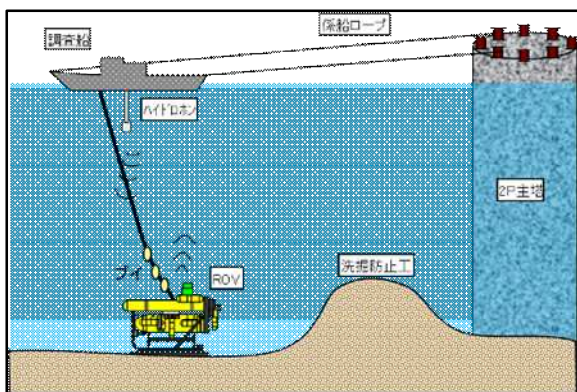
図-5 水中カメラ概略図

周辺の一部で洗掘が進んでいることもあり、今回海底ケーブル点検用の水中カメラを用いて目視にて現状の確認を試みた (図-5)。

調査は図-4の矢印の方向に水中カメラを進めて実施した。なお、水中カメラが潮流に流され制御不能になる恐れがあったため、小潮の転流時に調査を実施した。
