## 連続鋼斜張橋の鋼床版に発生した疲労き裂と補修

阪神高速道路株式会社 正会員 ○田畑 晶子, 小林 寛  
 阪神高速技術株式会社 正会員 仲田 晴彦, 非会員 坂根 英樹

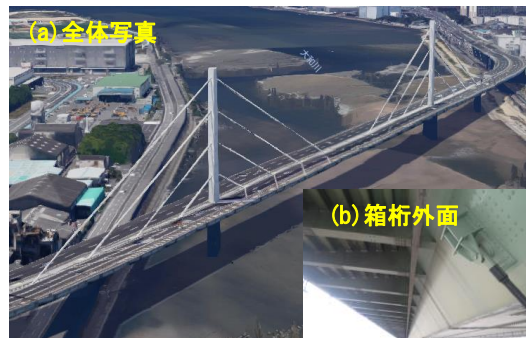
図-1 3 径間連続鋼斜張橋

3 径間連続鋼斜張橋 (149+355+149m, 1982 年供用, 図-1) の鋼床版箱桁内主桁ウェブのコーナープレートとデッキプレートとの溶接止端部からデッキプレートを貫通するき裂が発見された (写真-1)。発見されたき裂長さは 1m 以上と長く, き裂からの漏水並びに車両走行にともなうき裂の開口挙動があった。き裂を発見後, 直ちにストップホールの設置及びジャッキによる仮受の応急対策を施し (写真-2), 当て板による補修を完了した。本稿は損傷状況と一連の対応について報告する。
