## 鋼上路パイプアーチ橋の疲労照査と対策検討

大日本コンサルタント(株)九州支社 正会員 ○町田 信彦

## 1. まえがき

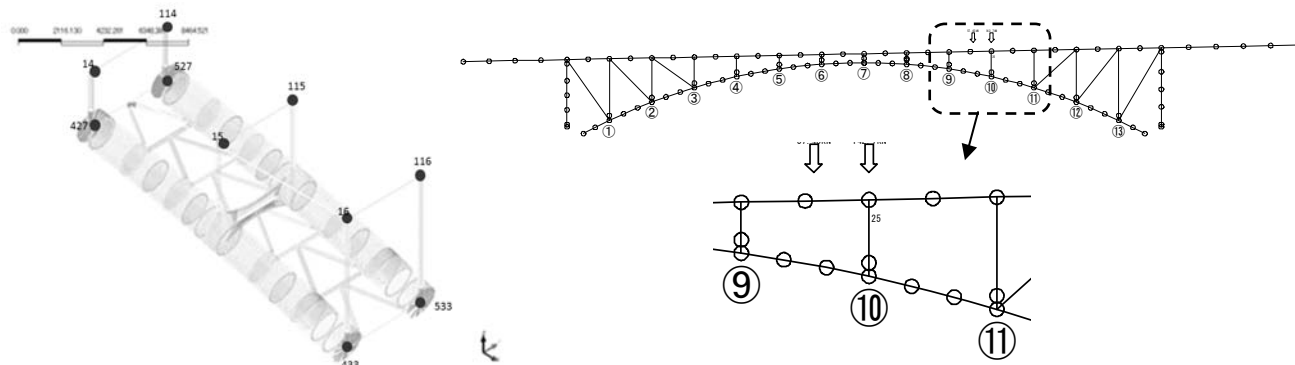
図-2 部分 FEM モデル(図-3 の拡大範囲部)

疲労照査のモデル化にあたって、局部応力照査を再現するため図-2に示す部分FEM解析モデルを作成した。境界条件は、図-3に示す全体梁モデルによる、アーチ支間1/4近傍で静的载荷試験を模した荷重による変位を支点バネに用いた。ひずみの値は静的载荷試験により照査対象範囲のひずみを測定し、全体梁モデルの理論値と比べて計測箇所の大小の傾向と値が同等であることを確認し、モデルの妥当性を検証した。
