疲労耐久性への配慮が十分でない大型鋼製フィンガージョイントの疲労試験

中日本ハイウェイ・エンジニアリング名古屋(株)

中日本高速道路(株)

トピー工業(株)

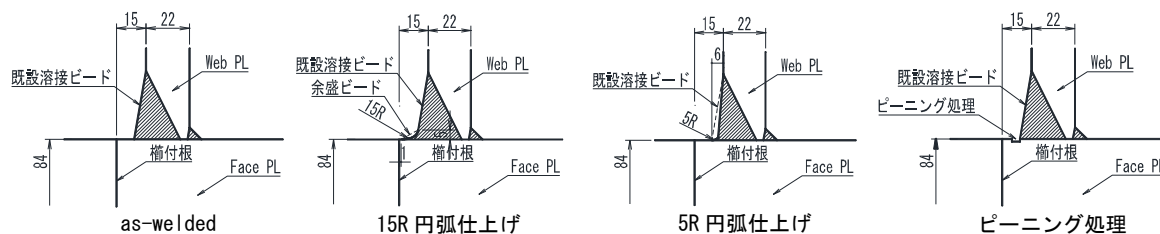
図-4 疲労試験体加工詳細（疲労試験時の向きのため現地とは上下逆）

疲労試験体は、基本的な疲労性状を明らかにする溶接のまま（as-welded）試験体、増盛溶接を行わず既設溶接ビートを切削して5Rに仕上げた試験体、増盛溶接を行い15Rに仕上げた試験体、およびas-weldedの溶接止端近傍にピーニング処理<sup>2)</sup>をした試験体の4種類とした。各試験体の加工詳細を図-4に示す。

(2) **円弧仕上げ**：き裂はすべて櫛付根の側面で発生した。そのため、止端仕上げした荷重非伝達型十字継手の疲労強度等級（D等級）と直接比較はできないが、 $N_{toe}$ で整理した場合、増盛溶接+15R仕上げはF等級、5R仕上げはC等級であった。破面観察の結果、増盛溶接した試験体では量の違いはあるが全てで内在欠陥が確認された。これらの欠陥が櫛付根の側面近傍に生じ、き裂の起点となった場合には比較的疲労強度が低い結果となった。

(3) **ピーニング処理**：切削きずよりき裂が生じていた1体を除いて疲労強度等級はA等級であった。これは溶接止端近傍の引張残留応力を打ち消す圧縮残留応力が導入されたことで、作用する引張応力が低減したためと考えられる。
