## 白鳥大橋メインケーブル定着部近傍の軸方向ひずみに関する短期計測

室蘭工業大学大学院

北海道開発局室蘭開発建設部

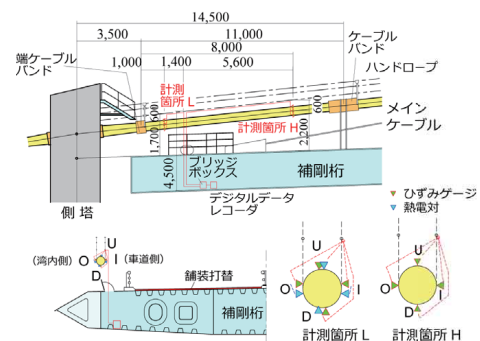
図 2 計測位置

図 2 には，メインケーブル定着部近傍におけるひずみゲージ添付位置を示している．ひずみゲージは，端ケーブルバンドから 1 m および 8 m の断面とし，ケーブルの上下左右の 4 箇所に貼付している．また，1 m 位置の断面(計測箇所 L)にはひずみゲージ近傍に熱電対を設置し，ケーブルの温度変化も測定している．なお，ひずみゲージはブリッジボックスを介し，また熱電対は直接データレコーダに接続して計測した．サンプリング周期は 60 秒と
