腐食環境下における高力ボルトの健全度判定方法に関する一考察

JR 西日本      正会員   ○和田   直樹      正会員      坂田   鷹起

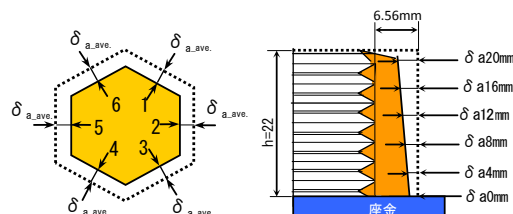
図-1 腐食減肉量の測定概念

測定項目は、高力ボルトの残存軸力およびナット部の腐食減肉量である。残存軸力の測定は頭部ひずみゲージ法により実施した。腐食減肉量については採取したナットの表面さびや塗膜をケレンハンマおよびワイヤブラシにより除去した後、ダイヤルゲージコンパレータを用いて測定を実施した。計測位置は図-1 に示すように、ナットの 6 側面について座金から 4mm ピッチで計測し、対辺腐食減肉量を算出した。
