3 ヒンジアーチカルバートの地震時縦断方向挙動と損傷に関する分析

株式会社 高速道路総合技術研究所 正会員 ○中村 洋丈, 藤原 優, 藤岡 一頼
株式会社 エイト日本技術開発 正会員 佐伯 宗大, 眞野 基大

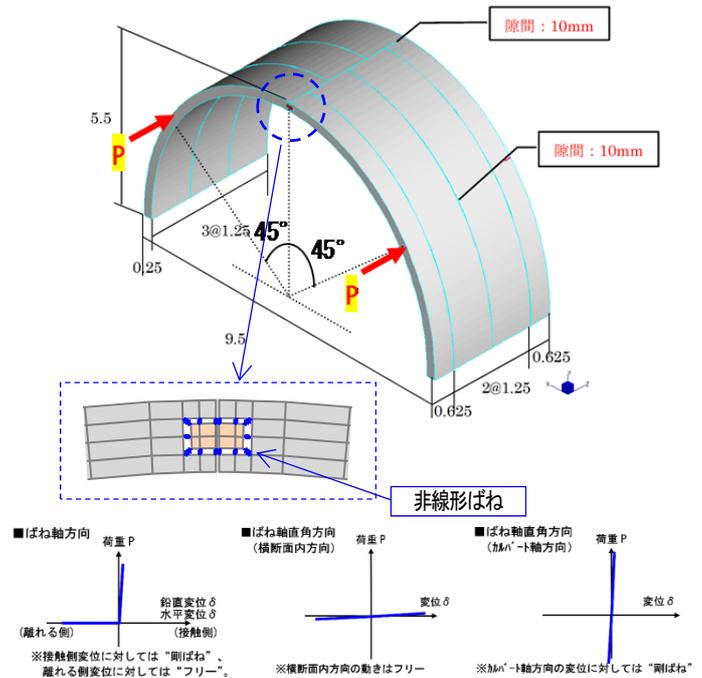
図2 検討のモデル

- ①解析モデル：東日本大震災で被災したアーチカルバートを対象とした。(内空幅9.0m, 高さ5.3m, 延長42.8m, 最大土被り高さ3.0m)
- ②盛土からの作用荷重の算出：アーチカルバート縦断方向の2次元モデルにサイト波を用いた地震応答解析を実施。その結果から、盛土からカルバートへの作用力(作用力およびその作用位置)を求めた。
- ③図2のようにアーチカルバートの一部である部材3~4スパンをモデル化し、②の荷重を縦断方向に静的に載荷し、アーチ部材の変形状況及び応力状態を確認した。また、クラウンヒンジ部の応力状態を確認するため、図のようにヒンジ部をモデル化した。
- ④クラウン周辺の破壊・はく離状態を再現するため、クラウン部を3次元モデルとは別に詳細に材料非線形FEM解析(WCOMD)でモデル化し、3次元モデルでのクラウン部反力を用いた解析を実施した。
