プレア・ヴィヘア寺院第三ゴープラにおける地盤調査と石積構造物の変状分析

関西大学 社会安全研究科 学生会員 桑島 流音

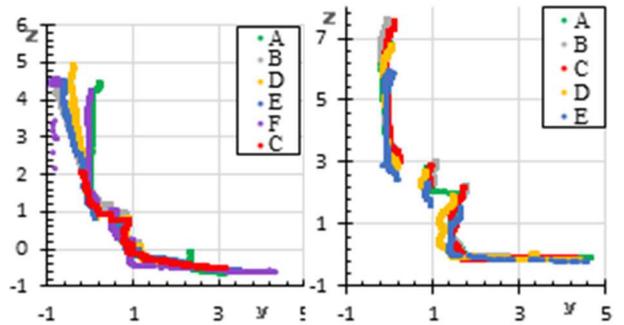
図-1 点群データおよび計測ライン, a) 西宮殿 b) 東宮殿

図-1a, b にそれぞれ西宮殿、東宮殿の 3D レーザースキャナ計測より得た 3 次元座標のレーザー点群データおよび形状比較のために抽出した計測ラインをそれぞれ示す。まず、点群データを基壇下端ラインが x 軸、奥行き方向が y 軸、鉛直方向が z 軸となるよう座標変換し、ある x 軸の値における鉛直断面を抽出した。図-2

に西宮殿における断面(図-1a)の計測ライン A-F および東宮殿における断面(図-1b)の計測ライン A-E)の石積の形状をグラフで示す。本図より、東宮殿の壁面の傾斜はほぼ垂直を維持しているのに対し、西宮殿では(特に、計測ライン B~E において)石積の倒壊や大きな変位に伴う目地開きが発生している。今後、長期的に継続的な計測を行うことで、東西宮殿の変状の進行(経時変化)が観察でき、補修・補強に関わる意思決定に利用することができる。
