変状発生により再構築した補強土壁の表面波探査による盛土性状の把握

土木研究所 寒地土木研究所	正会員	○橋本	聖
北見工業大学	正会員	川尻	峻三
同上	正会員	川口	貴之
土木研究所 寒地土木研究所	正会員	林	憲裕
同上	正会員	林	宏親

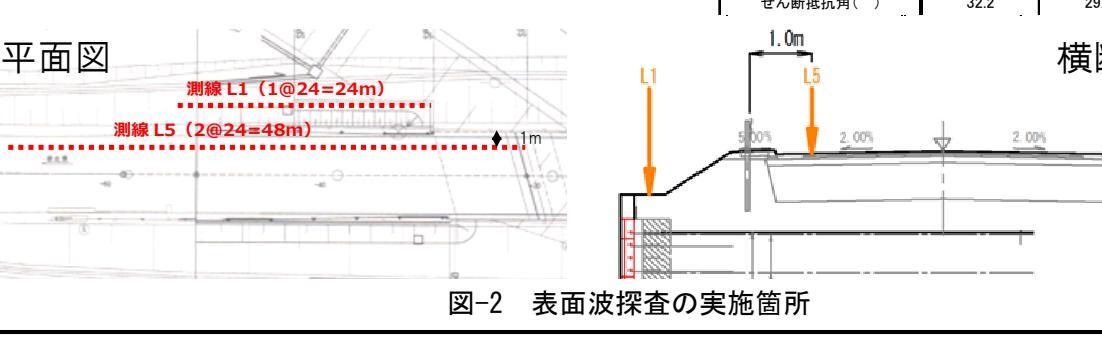
図-1 表面波探査の実施状況

調査対象は二重壁を有する直壁タイプの補強土壁で、変状が生じた状態と変状した補強土壁を撤去して再構築した状態の同一測線で表面波探査を実施した。変状前後に使用された盛土材料の物理特性を表-1に示す。 変状した補強土壁の施工状況や変状履歴などについては既往文献 2)を参照されたい。なお、再構築で使用された盛土材料は、0-80mmの粒度調

性砕石であり締固め度 De=90%以上で壁パネル上部ま で構築されている。表面波探査の実施状況の例を図-1 に示す。また、表面波探査の実施測線を図-2 に示す。 表面波探査は多チャンネル方式で実施し、受信器は鉛 直指向性の高い 4.5Hz の速度型ジオフォンを用いた。 表面波探査箇所は、壁の変状前後に拘わらず、測線 L1 では補強土壁の壁パネル背面の小段部に受信器を 1m 間隔で設置し、測線長は 24m とした。測線 L5 は壁パ ネル側のガードレールから 1m 離れで受信器を 2m 間 隔で設置し、測線長は 48m とした。なお、表面波探査 の詳細について文献 3),4)を参照されたい。
